Cesano Boscone, 04 maggio 2022

VERBALE DI CANTIERE

Cantiere di: VIA SPORTING MIRASOLE N.33, N.35, N.37-39 Milano (MI)

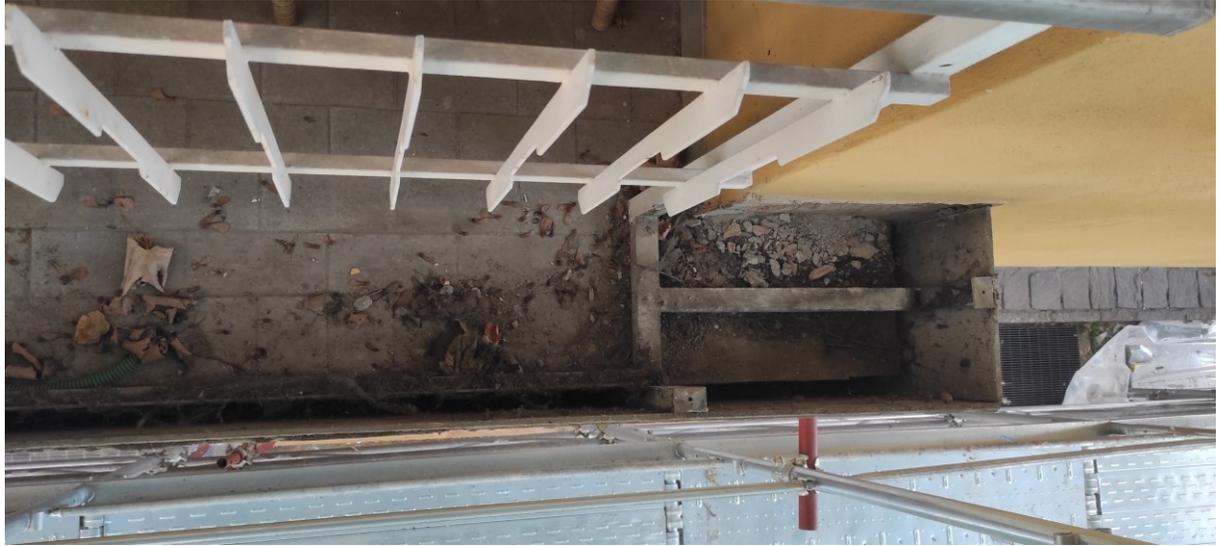
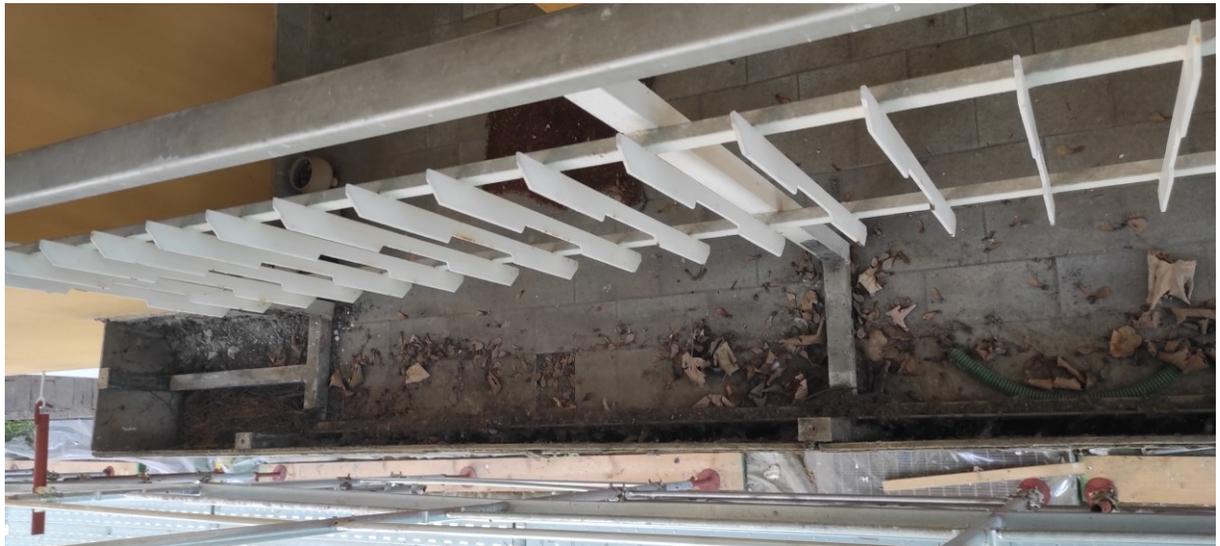
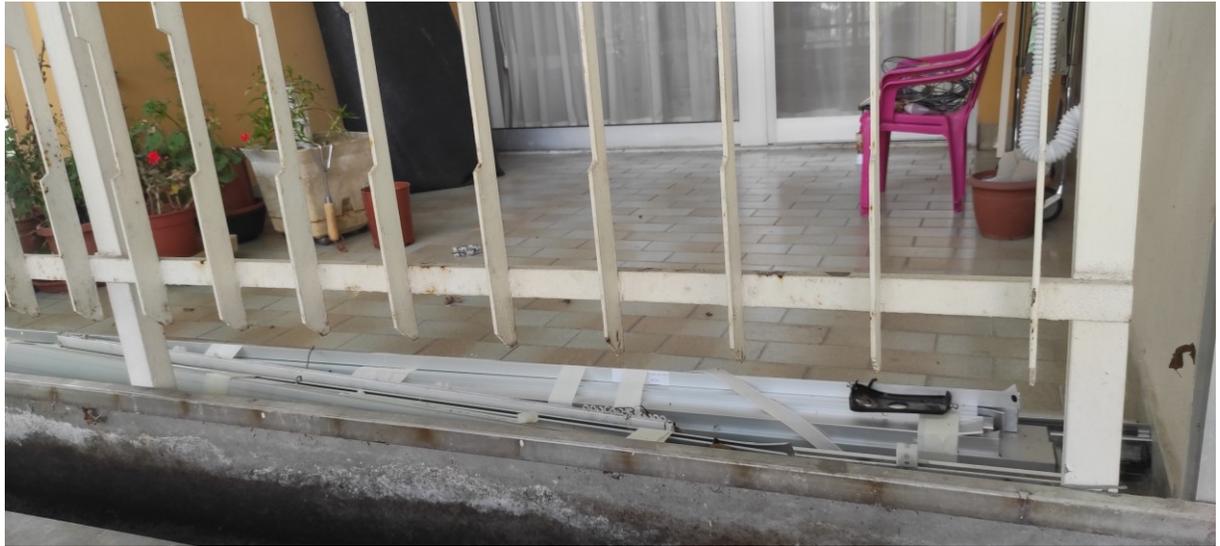
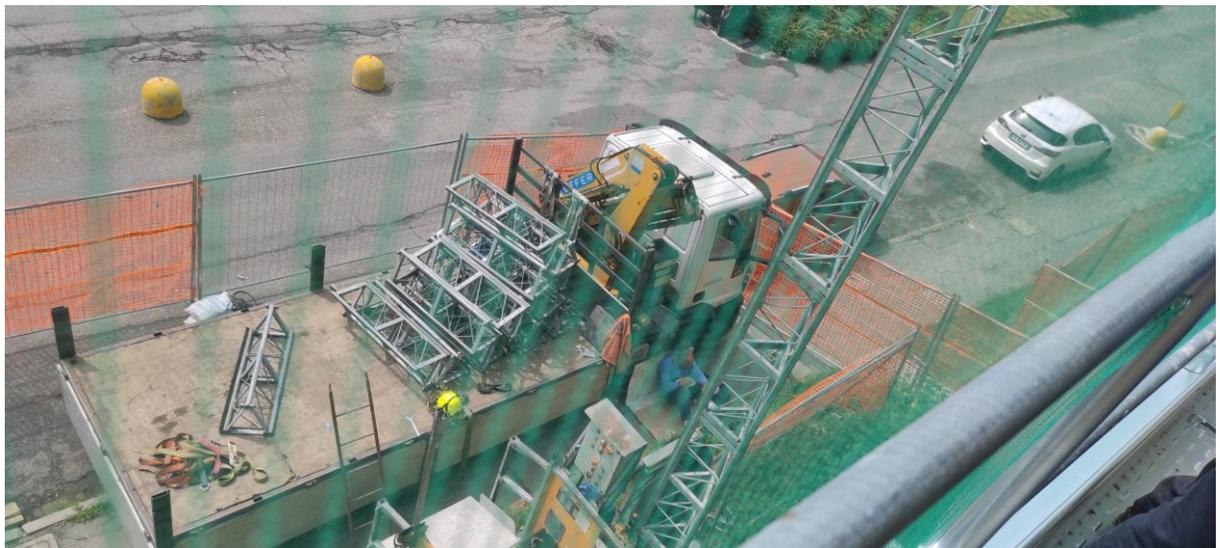
- Sono stati completati gli impianti del ponteggio
- L'impresa sta proseguendo lo strip out di condizionatori, zanzariere, elementi elettrici. La fine delle operazioni di strip out è prevista entro la prossima settimana
- Al termine delle operazioni di strip out l'impresa procederà con lo svuotamento delle fioriere e le demolizioni dei pavimenti balconi
- L'amministratore dovrebbe aver preparato gli avvisi per i condomini per far liberare i balconi da arredi, piante e fiori da conservare. È opportuno che tali avvisi vengano emessi quanto prima al fine di procedere con le demolizioni
- È stata effettuata una prova di smontaggio di una fioriera al fine di verificare che è possibile sfilare la fioriera dalla struttura di supporto senza inficiare i pannelli di rivestimento (con presenza di amianto). La prova ha dato esito

positivo, in quanto la fioriera può essere rimossa dalla sua sede senza che vengano danneggiati i pannelli. Si constata che anche le demolizioni dei balconi possono procedere prima della rimozione dei pannelli in quanto la pavimentazione dei balconi non arriva al filo dei pannelli ma è presente un'intercapedine tra le parti. La DL autorizza l'impresa a procedere con le demolizioni al termine dello strip out, adottando tutte le precauzioni che riterrà opportune al fine di evitare il danneggiamento dei pannelli contenenti amianto

- È iniziato il montaggio del montacarichi sul lato sud del ponteggio
- Nel corso della mattinata odierna è stato effettuato un sopralluogo da parte del tecnico dell'insufflaggio. È necessario coordinare gli accessi alle singole unità immobiliari; a tal fine Engie darà comunicazione delle tempistiche di intervento all'amministratore in modo da poter avvisare i condomini e gestire le disponibilità. Sono previsti due accessi all'interno delle u.i., un primo accesso per sigillare i cassonetti (con schiuma poliuretana o pannello coibentato a seconda delle dimensioni dei fori), un altro accesso durante le operazioni di insufflaggio al fine di tenere sotto controllo eventuali fuoriuscite di materiali
