Cesano Boscone, 19 maggio 2022

## **VERBALE DI CANTIERE**

**Cantiere di: VIA SPORTING MIRASOLE N.33, N.35, N.37-39 Milano (MI)**

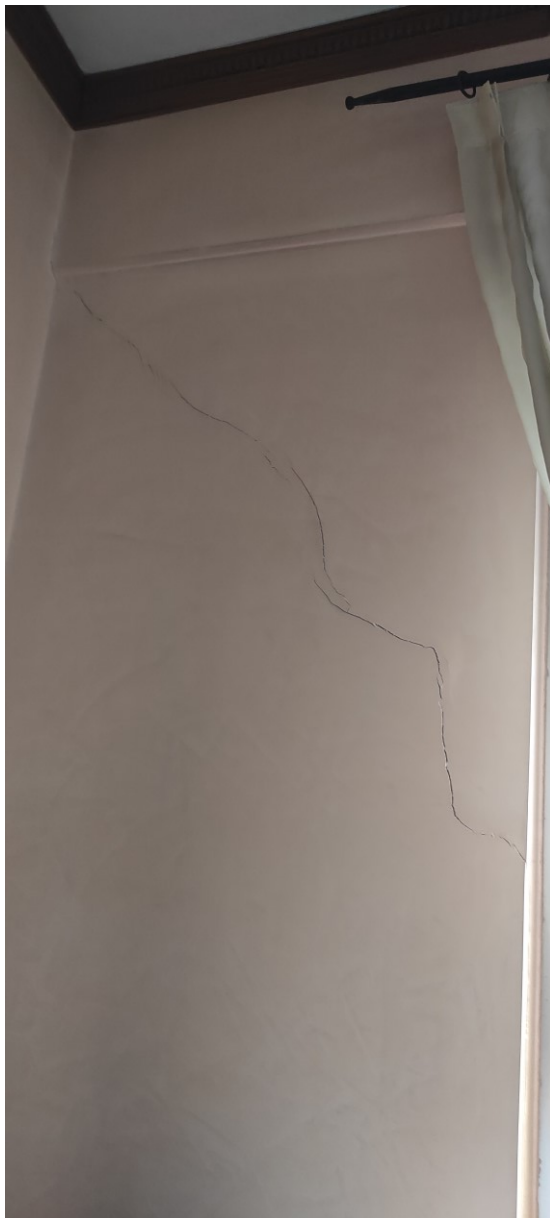
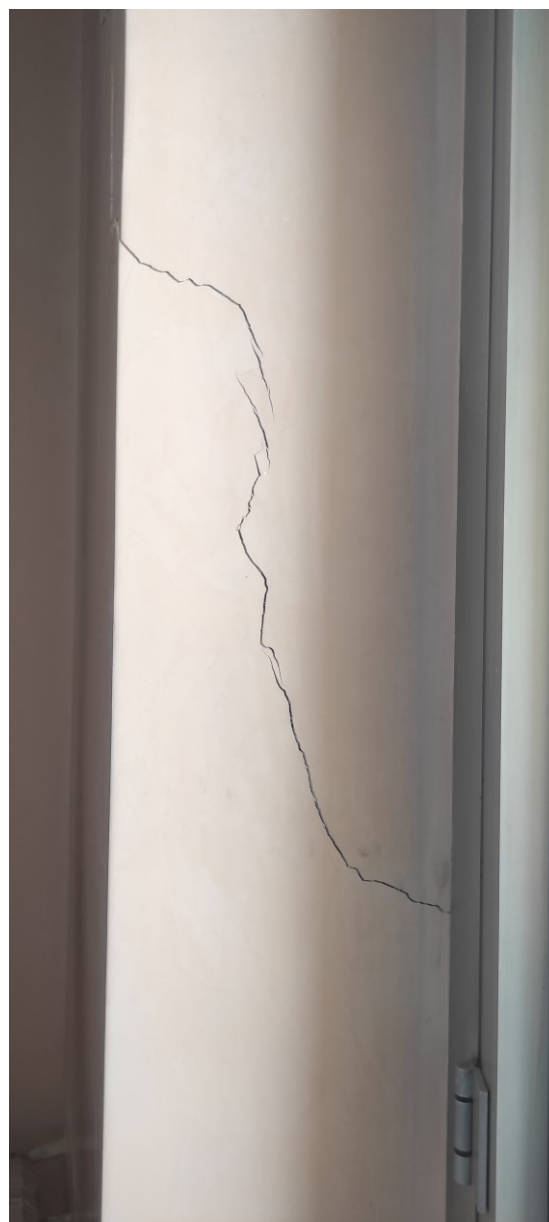
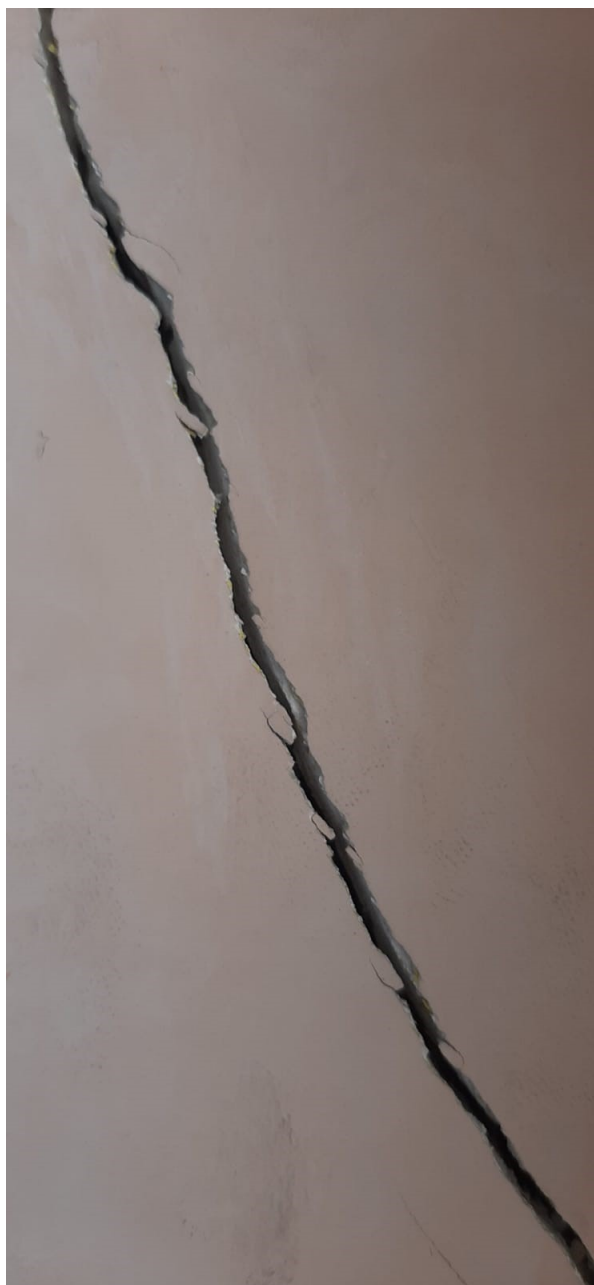
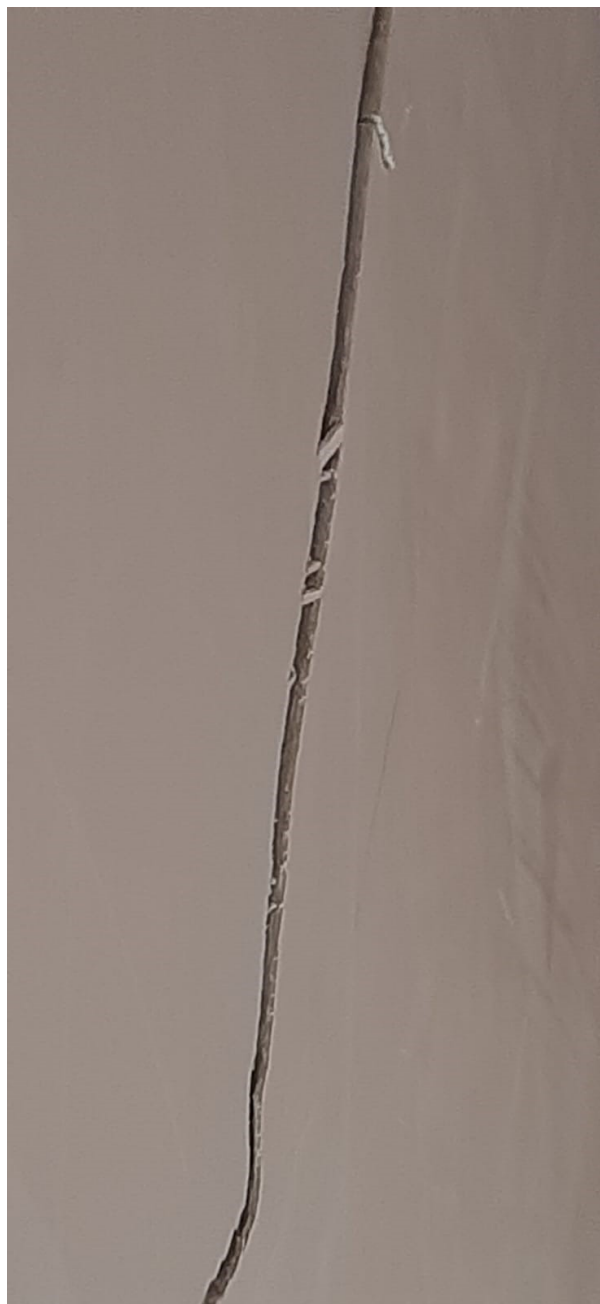
- Si effettua un sopralluogo presso l'unità immobiliare del sig. Serafino, 8 piano, alle ore 11.30 (presenti: arch. Baroni, dott. Lombardo di Engie e geom. Lombardo di Recover) a seguito di segnalazione di presenza fessurazioni (rif. mail di amministratore Meucci in data 11/05/2022). Si rileva una fessurazione in corrispondenza della parete adiacente la spalletta porta finestra in soggiorno, solo lato interno, la pavimentazione del balcone soggiorno è già stata demolita.

Non si rilevano altre fessurazioni in corrispondenza delle pareti perimetrali adiacenti ai balconi da demolire. La DL, come già comunicato a Engie, (mail del 13/05/2022) chiede di aprire il quadro fessurativo per verificare lo stato della muratura. Il condomino, sig. Serafino non consente la lavorazione e pertanto l'apertura del quadro fessurativo e relativa ispezione per poter stabilire se il danno ha interessato le strutture, la muratura o solo la finitura, non viene effettuata. I presenti chiedono al sig. Serafino di aggiornarli su eventuali variazioni delle fessurazioni visionate.

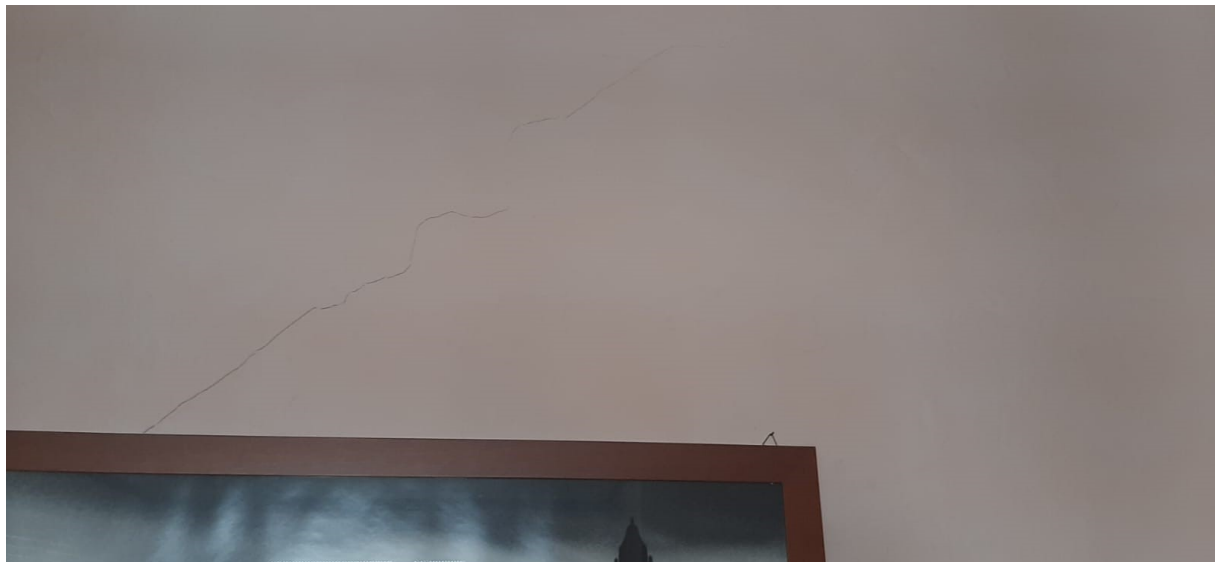
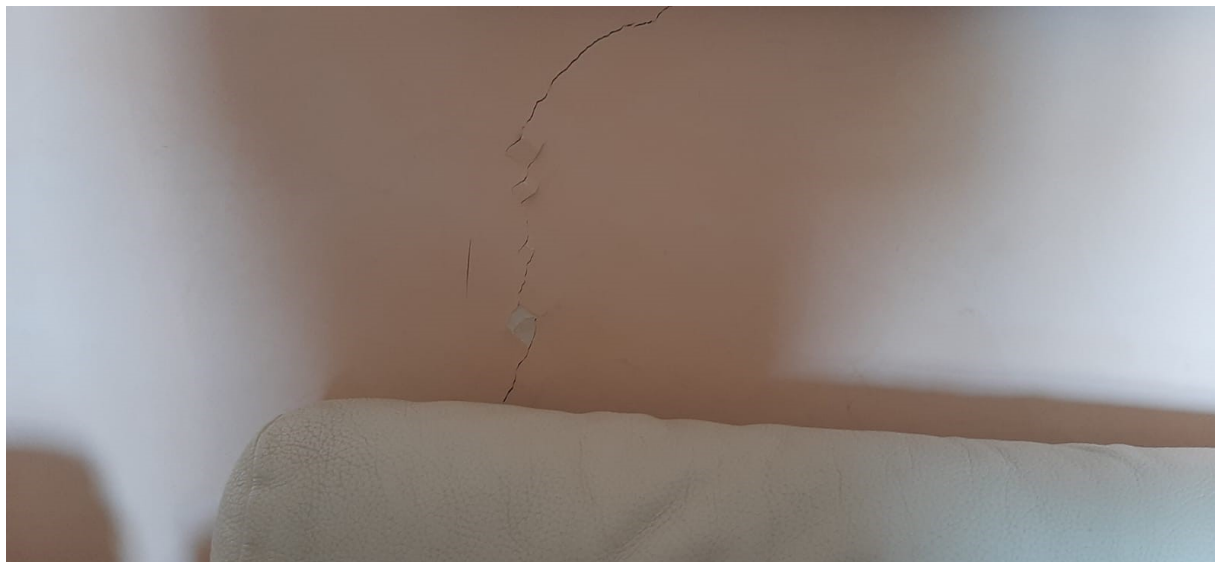
Si rileva anche una fessurazione su parete opposta del soggiorno, a distanza di circa 5-6 m dalla parete perimetrale. Il condomino riferisce che la formazione è avvenuta nelle ultime settimane.

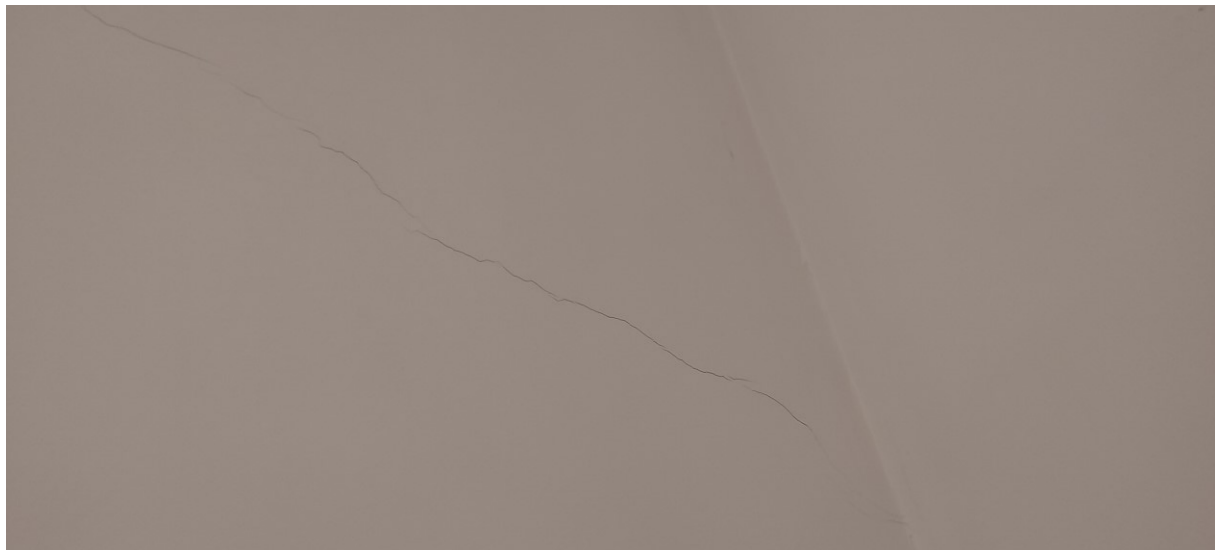
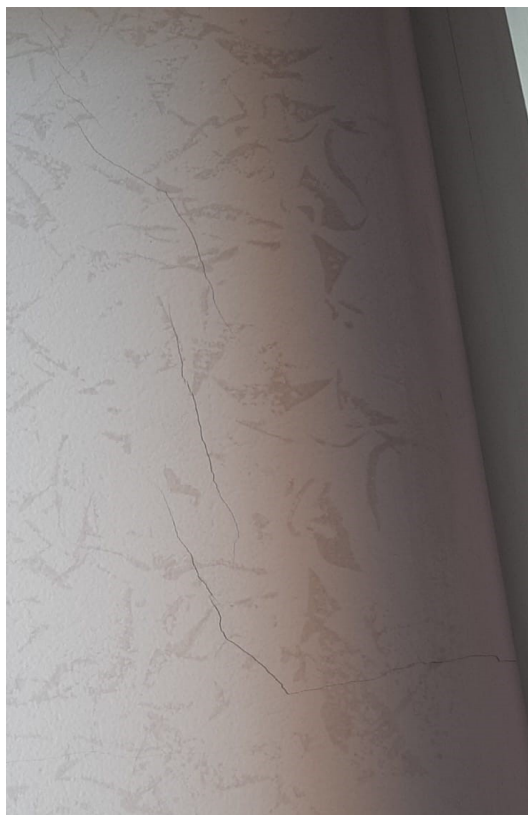
Viene effettuato un sopralluogo delle pareti perimetrali in corrispondenza dei balconi da demolire. Si rilevano due fessurazioni di lieve entità in camera da letto in corrispondenza dell'angolo con parete perimetrale.

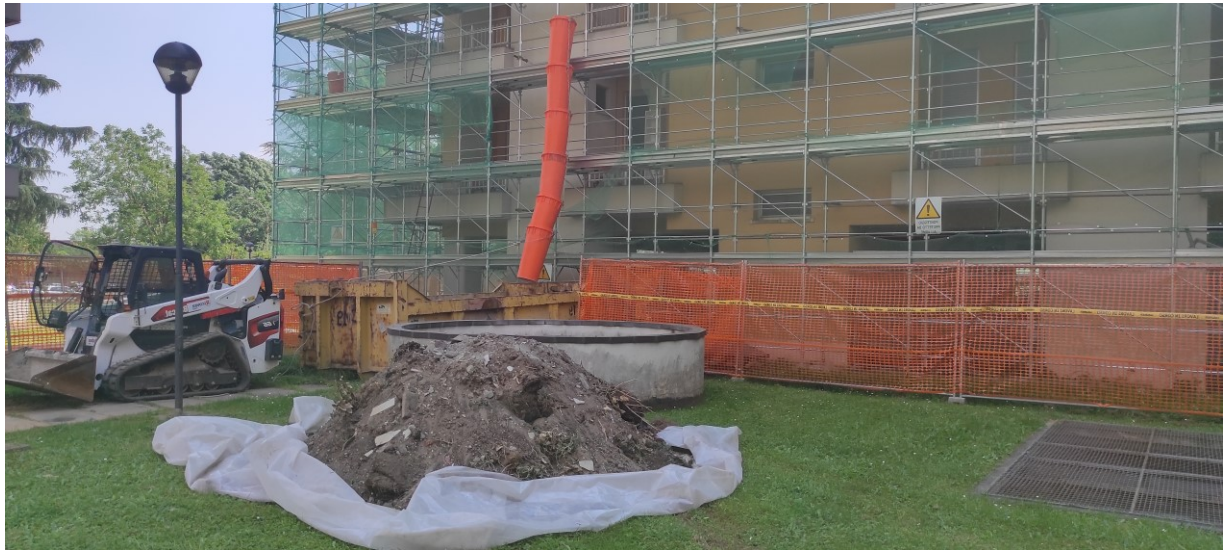
- Tutte le fioriere sono state rimosse e la terra è stata accumulata in area di cantiere. La DL chiede che la terra rimossa dalle fioriere venga trasportata in discarica per lo smaltimento in tempi brevi

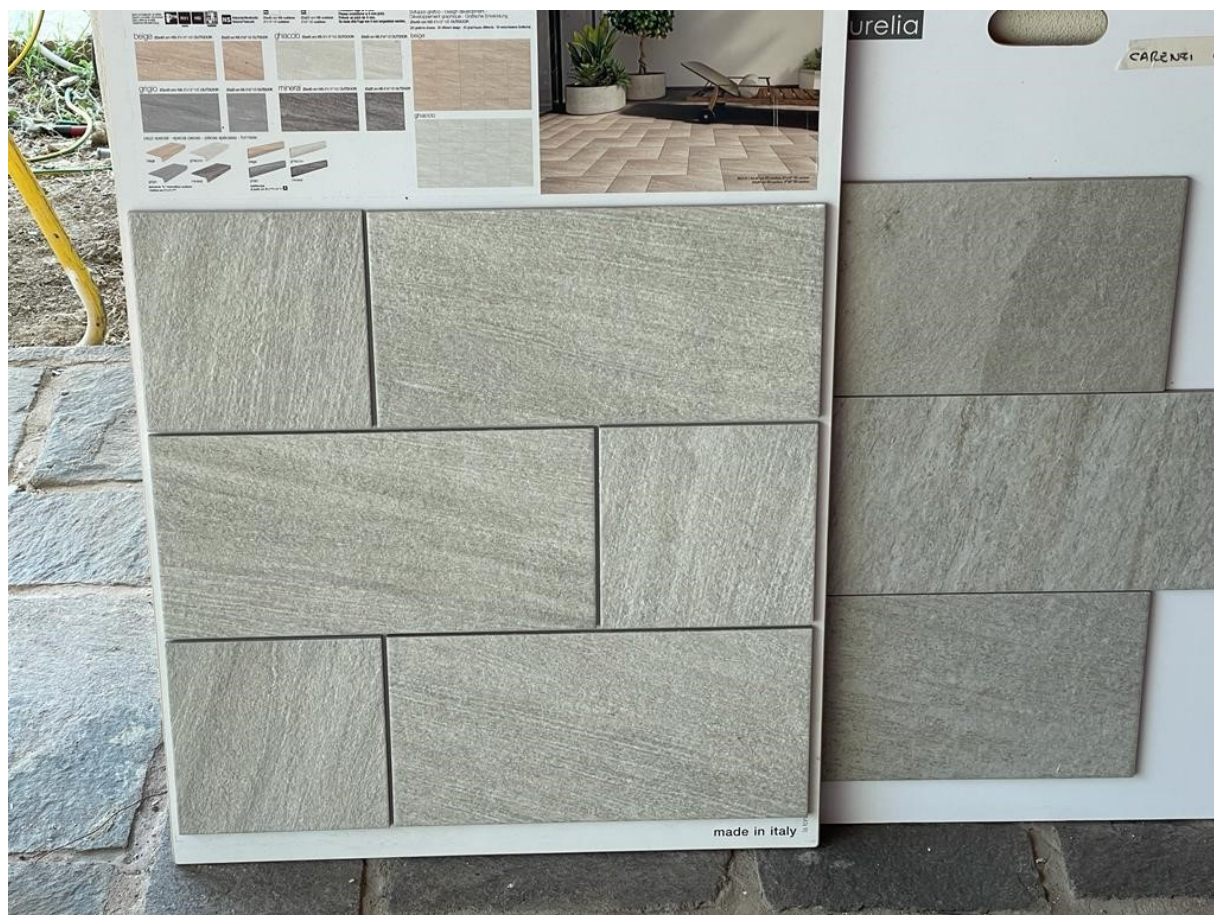
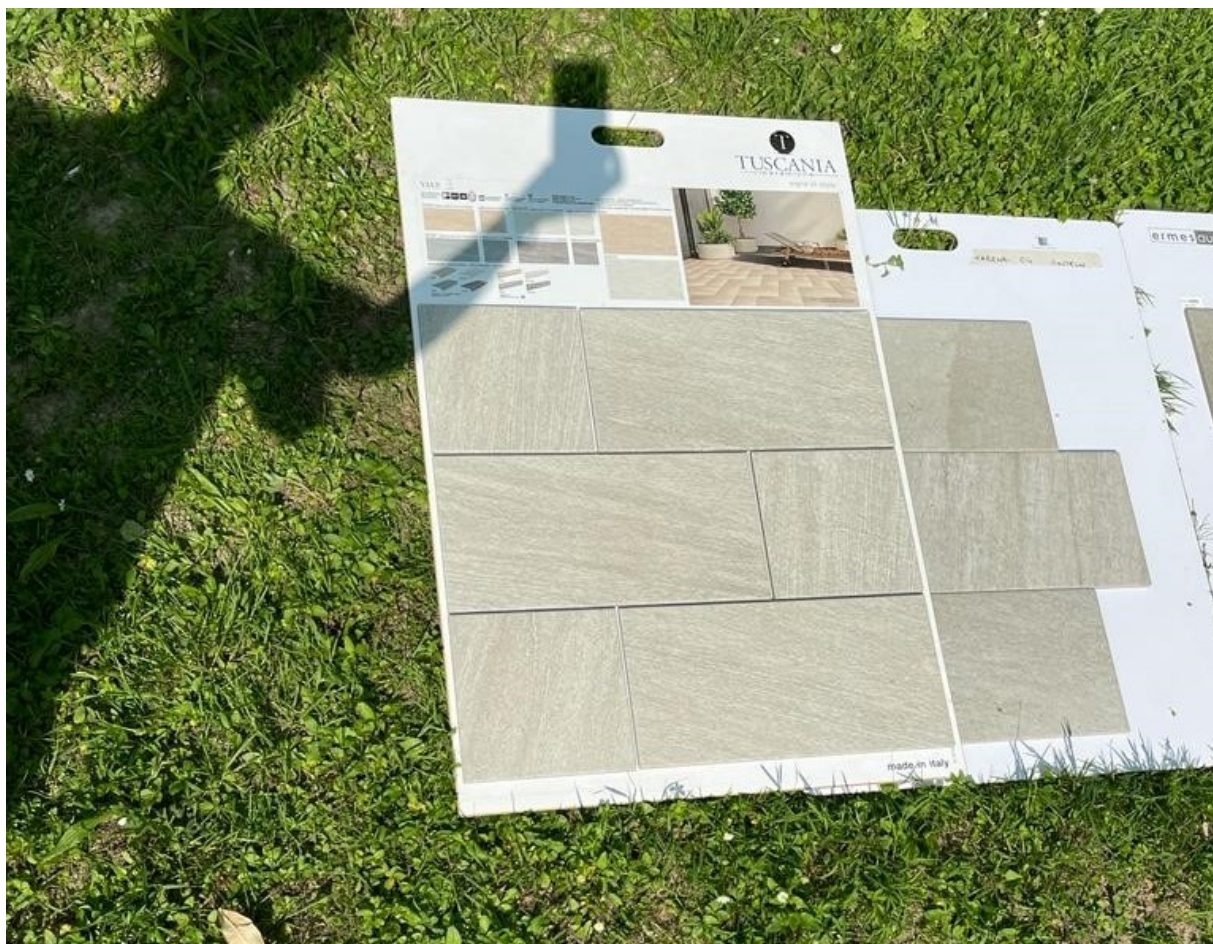
L'amministratore ha visionato i campioni proposti e, come comunicato a mezzo mail in data 19/05/2022, ha scelto le piastrelle della ditta Ermes Aurelia, serie Pietra Minerale Grigia, formato 20x40 cm. Si riportano le foto di comparazione con le piastrelle della ditta Tuscania precedentemente scelte
