Cesano Boscone, 13 luglio 2022

## **VERBALE DI CANTIERE**

**Cantiere di: VIA SPORTING MIRASOLE N.33, N.35, N.37-39 Milano (MI)**

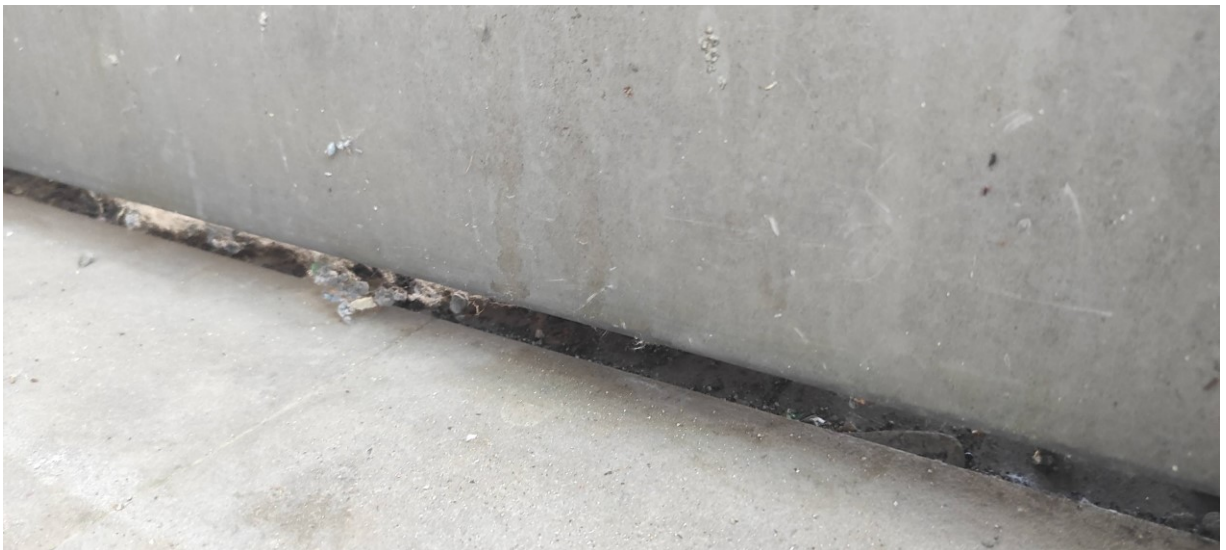
interventi di rifacimento pavimentazione su tutti i balconi o solo su alcuni. Si chiede all'impresa di rimuovere la pavimentazione senza rimuovere gli infissi delle zanzariere motorizzate. Si constata che la pavimentazione esistente si interrompe in corrispondenza delle fioriere in quanto, nel precedente intervento, le fioriere non sono state rimosse. In corrispondenza degli sfondati non verrà effettuata la coibentazione. La proprietà ha inviato conferma delle lavorazioni da effettuarsi (mail ad amministratore inviata in data 14/07/2022):

- coibentazione dei sottobalconi con EPS sp. 4 cm e successiva rasatura e tinteggiatura, previa formazione di scasso per consentire la manutenzione del motore zanzariere, ove presenti
- demolizione di pavimentazione e posa del pacchetto pavimento previsto da capitolato, avendo cura di non rendere necessaria la rimozione delle zanzariere

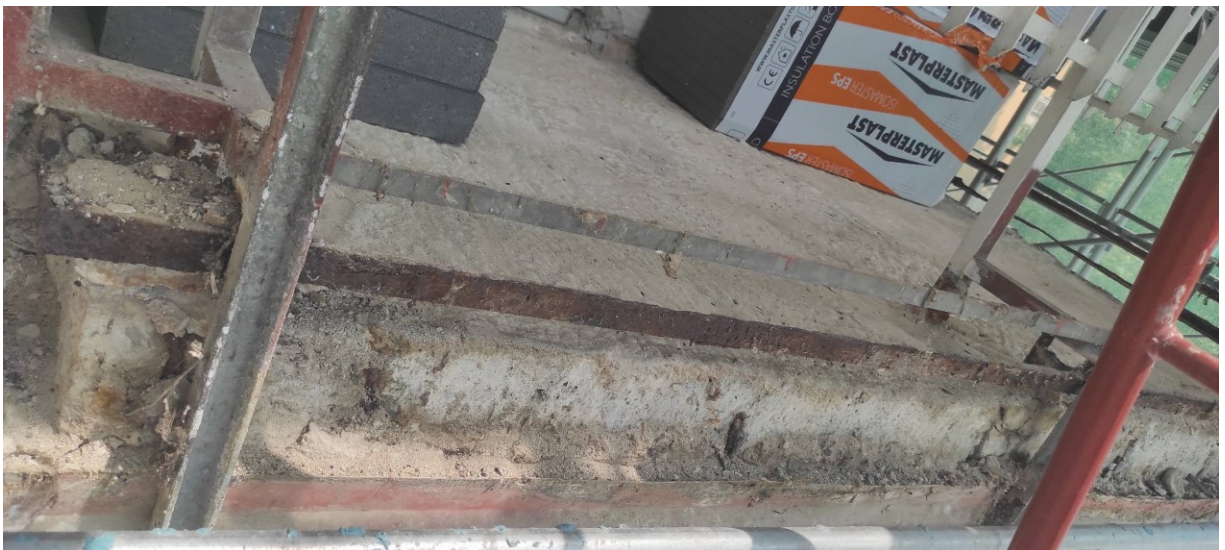
6. Come anticipato nel verbale del 29 giugno, la DL chiede di effettuare dei saggi per verificare lo stato dei ferri di armatura dei balconi e del calcestruzzo, in quanto appaiono deteriorati. I saggi sono da effettuarsi in almeno due punti, a scelta dell'impresa in corrispondenza dei sottobalconi. È necessario individuare le posizioni delle staffe e, seguendo la staffa, scarificare una striscia di larghezza circa 15 cm, lunghezza circa 70 cm al fine di mettere in evidenza i ferri di armatura e il calcestruzzo.

Nel corso del prossimo sopralluogo sarà presente l'ing. Rustico e verranno effettuate prove con lo sclerometro al fine di valutare lo stato delle strutture

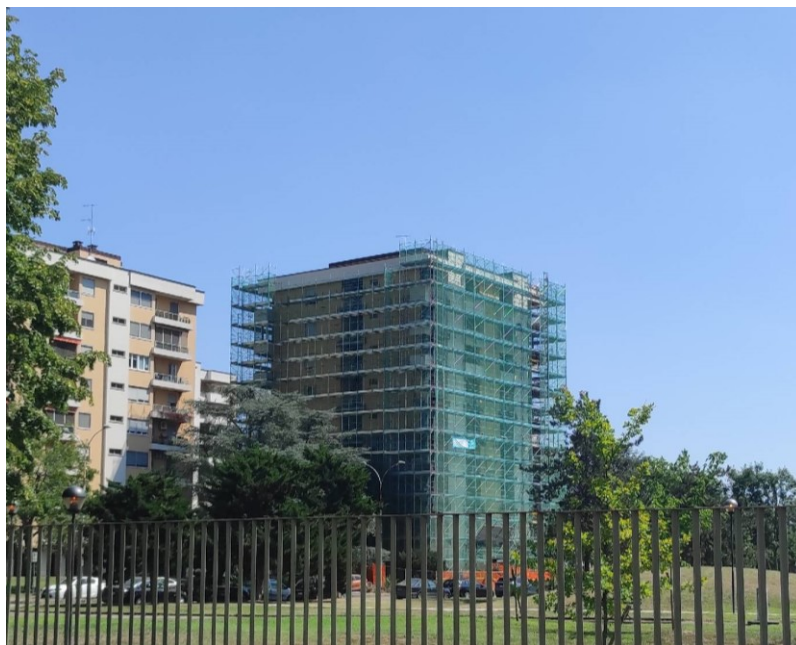
7. Sono proseguite le lavorazioni di posa pannelli in facciata e rasatura imbotti
