Cesano Boscone, 01 settembre 2022

VERBALE DI CANTIERE

Cantiere di: VIA SPORTING MIRASOLE N.33, N.35, N.37-39 Milano (MI)

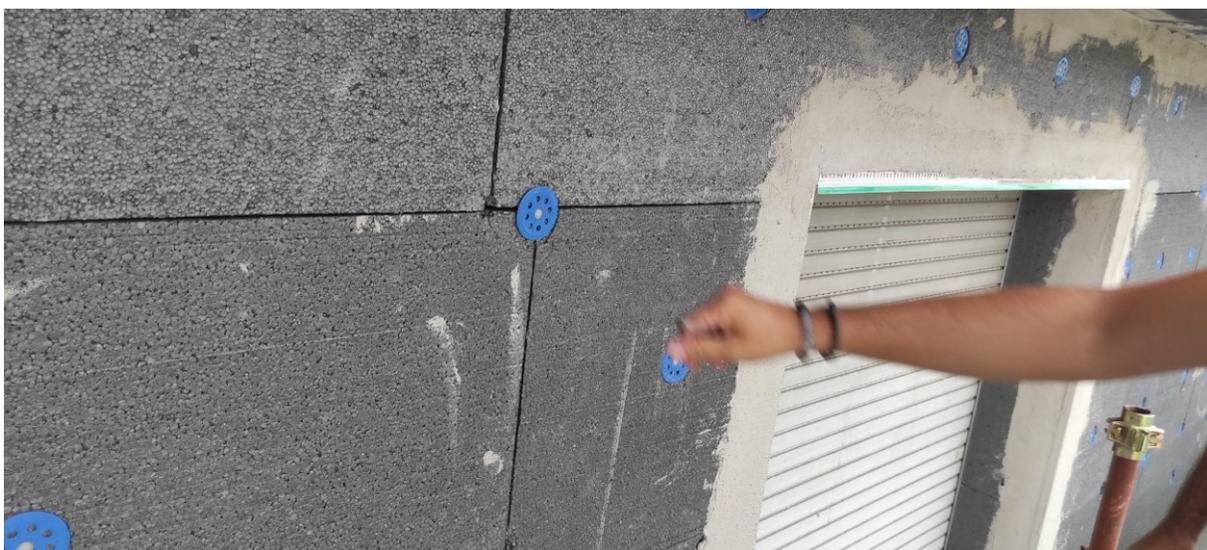
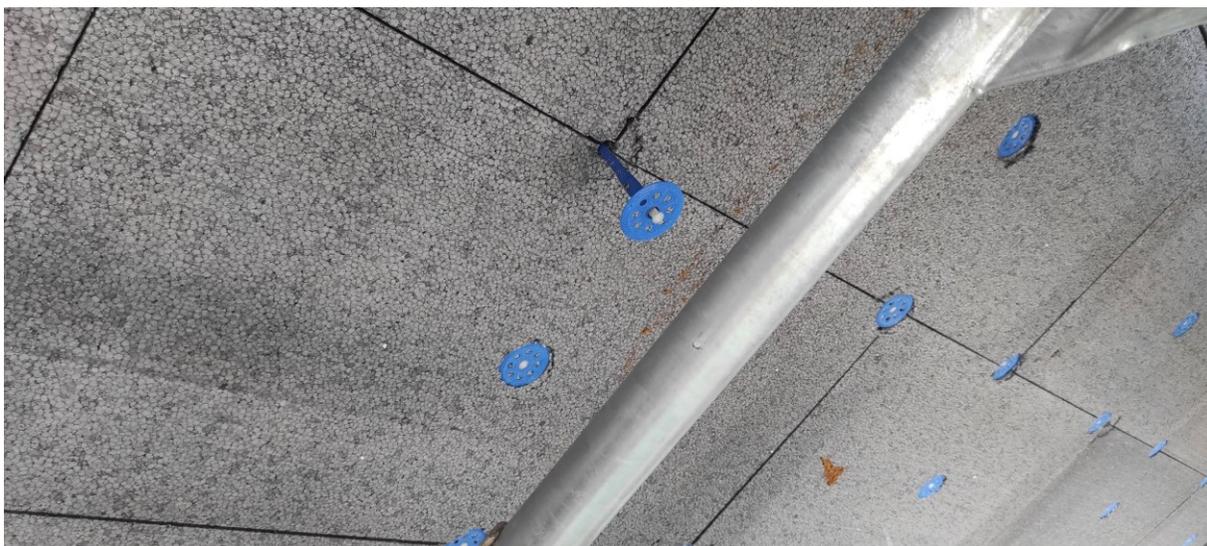
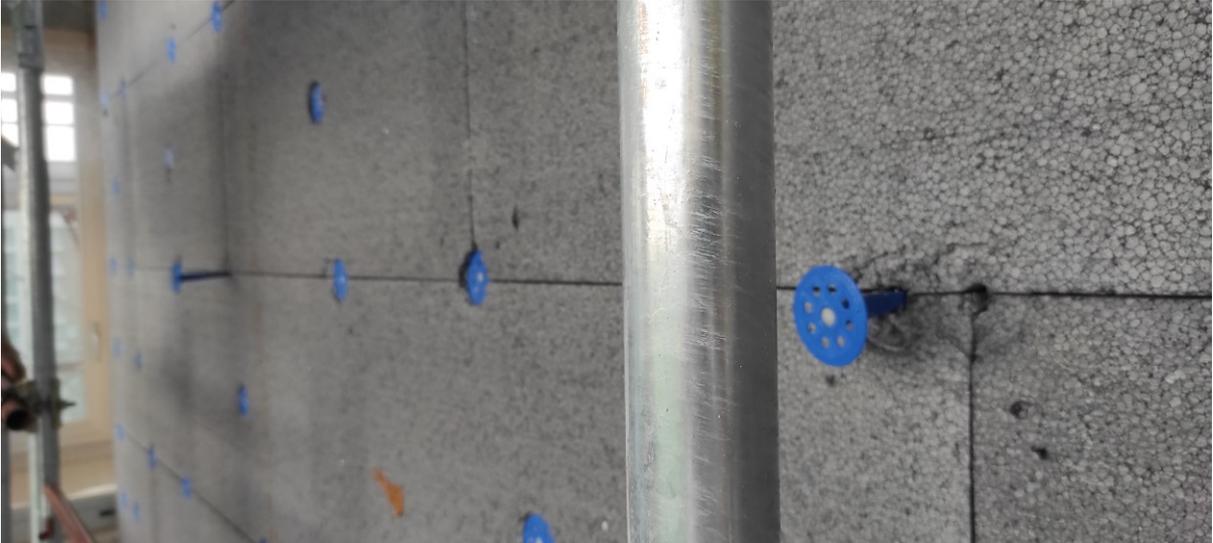
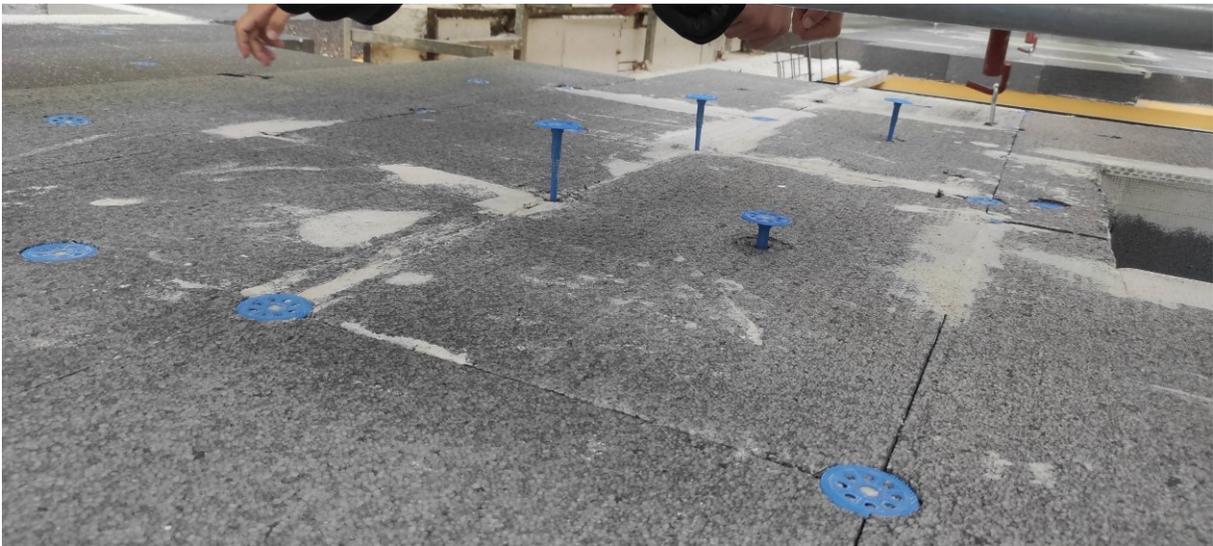
- Viene effettuata una prova manuale di estrazione dei tasselli, in quanto non è possibile riorganizzare la prova strumentale in tempi brevi (rif. verbale del 25 agosto 2022. Viene effettuata prova a campione su tutti i lati di tutti i piani ove già posati i tasselli. La prova dà i seguenti risultati:
- PIANO 8 lato est: prova effettuata su n. 2 tasselli - 0 tasselli estratti
- PIANO 8 lato ovest: prova effettuata su n. 2 tasselli - 0 tasselli estratti
- PIANO 7 lato nord: prova effettuata su n. 2 tasselli – 0 tasselli estratti
- PIANO 7 lato est: prova effettuata su n. 10 tasselli – n. 4 tasselli estratti
- PIANO 7 lato ovest: prova effettuata su n. 46 tasselli – n. 5 tasselli estratti. Si constata che n. 3 tasselli estratti sono di lunghezza 19 mm

Conclusioni: prova effettuata su n. 423 tasselli – n. 35 tasselli estratti

La DL chiede all'impresa di provvedere a sistemare i tasselli non correttamente posati in un tempo di n. 2 giorni e di inviare il certificato di corretta posa.
