**VERBALE DI CANTIERE**

**Cantiere di: VIA SPORTING MIRASOLE N.33, N.35, N.37-39 Milano (MI)**

CIVICO 35 - RECOVER

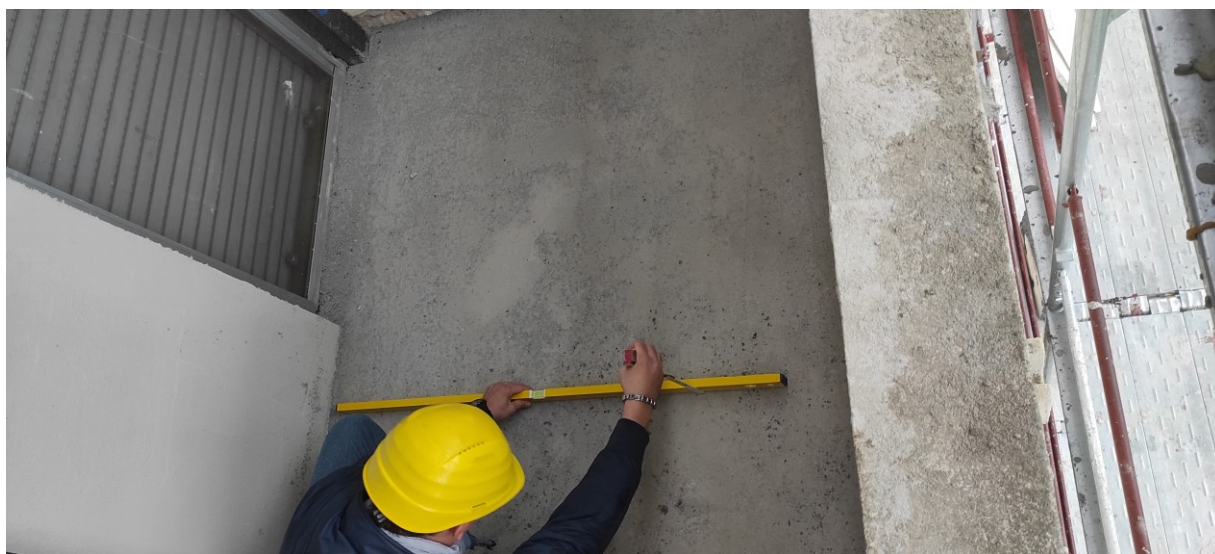
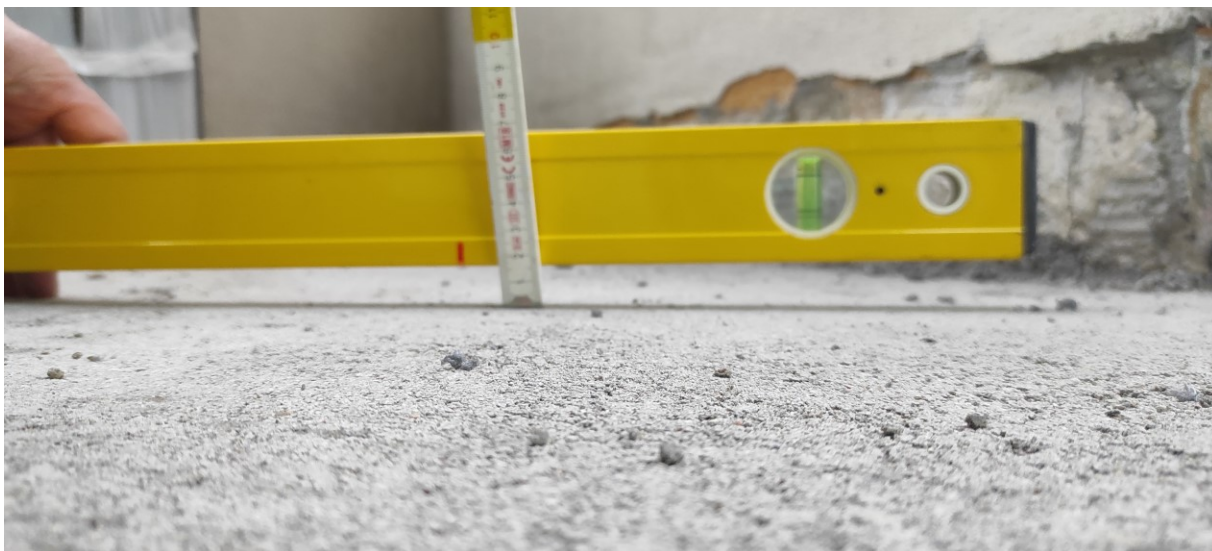
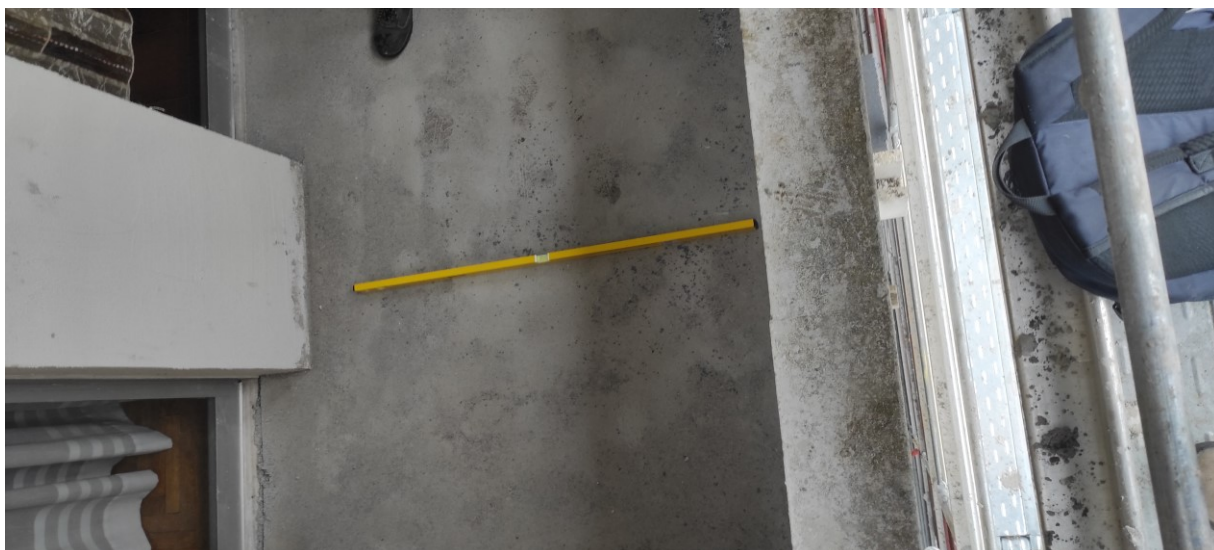
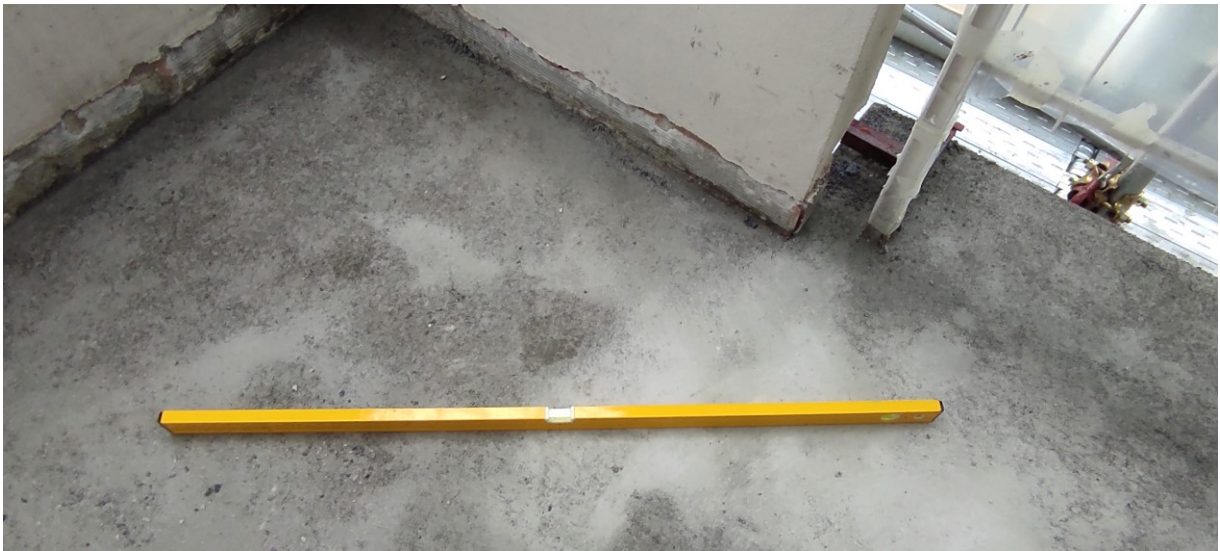
- A seguito di segnalazione di alcuni condomini in merito a pendenze massetti non corrette, si effettuano misurazioni con livella delle pendenze di tutti i massetti al piano 8°. Sono stati gettati i massetti di pendenza ai piani 6° e 8°. Tutte le pendenze per le quali è stata effettuata misurazione con livella risultano del 2% e pertanto si ritengono corrette.

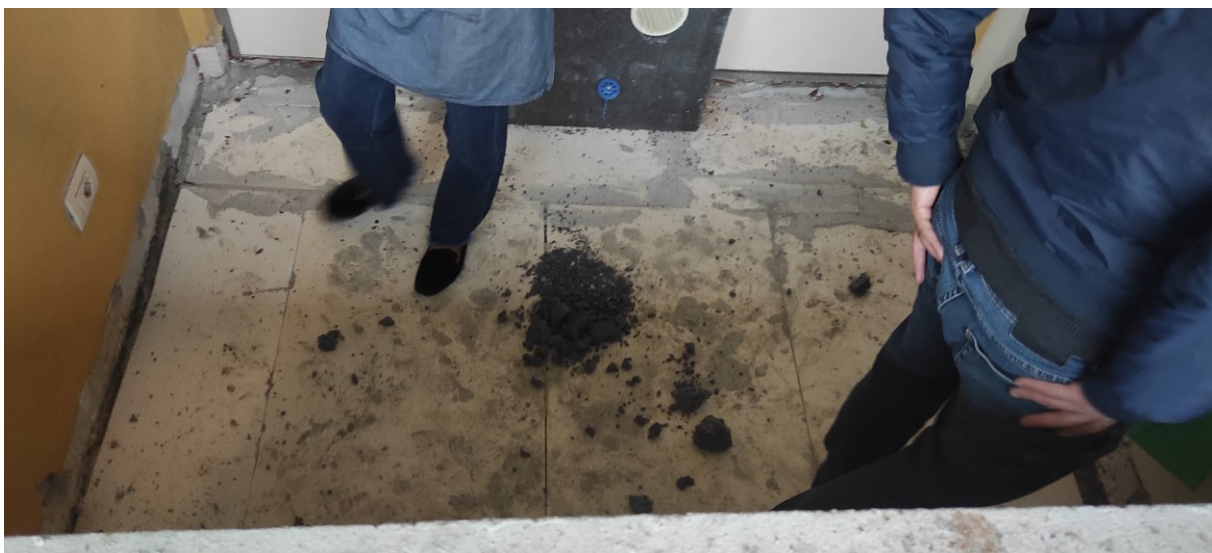
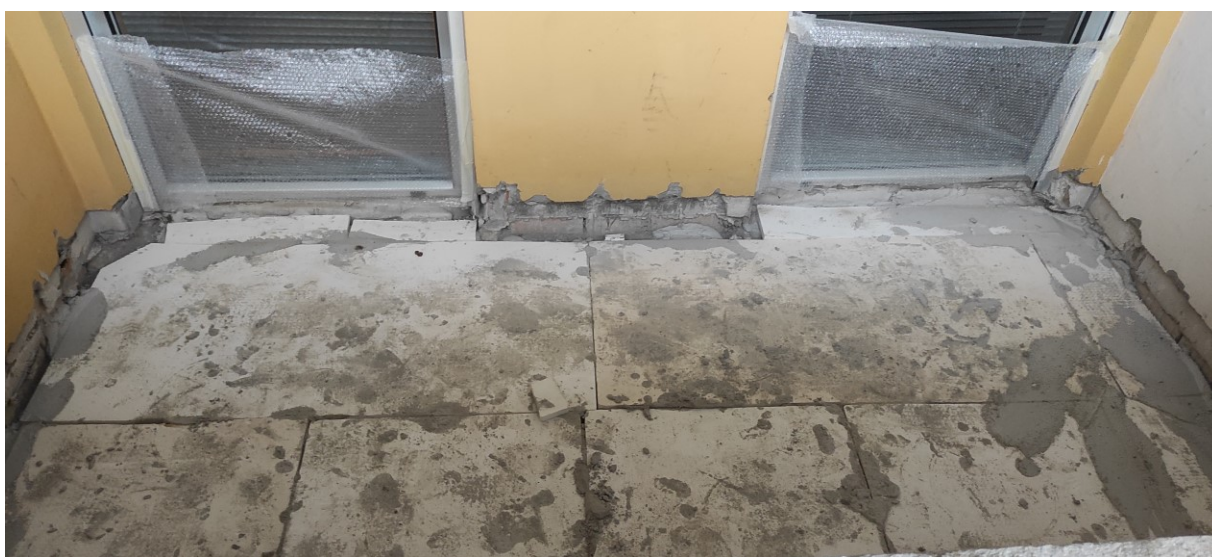
- 7° piano lato est, condomino sig. Negri: viene effettuato sopralluogo dei balconi a seguito di segnalazioni del condomino in merito alla posa dell'isolante. Il condomino segnala la presenza di avvallamenti e vuoti presenti tra il solaio e l'isolante. Da rilievo si individuano n. 2 punti su balcone soggiorno e n. 2 punti su balcone cucina con presenza di vuoti sotto l'isolante e vengono segnati con la matita. In tali punti si richiede all'impresa di rimuovere l'isolante, livellare lo strato sottostante e riposare l'isolante per poi procedere con la posa massetto.

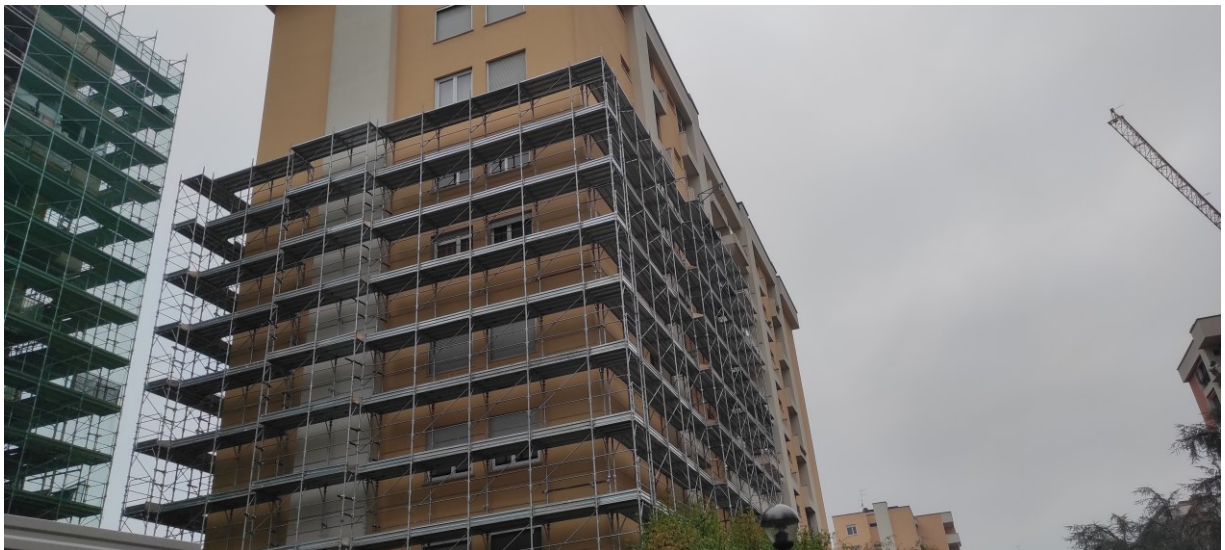
- terminata la posa della protezione del ponteggio
- si richiede all'impresa il progetto del ponteggio aggiornato
- l'impresa chiede all'amministratore di far liberare i balconi ancora impregnati
- sono state effettuate le demolizioni balconi al piano primo
- sono presenti n. 4 operai al civico 33 e n. 4 operai al civico 37/39
- la posa ponteggio al civico 37/39 è cominciata su lati nord e ovest e non su lati sud e est per questioni logistiche
