Cesano Boscone, 28 dicembre 2022

VERBALE DI CANTIERE

Cantiere di: VIA SPORTING MIRASOLE N.33, N.35, N.37-39 Milano (MI)

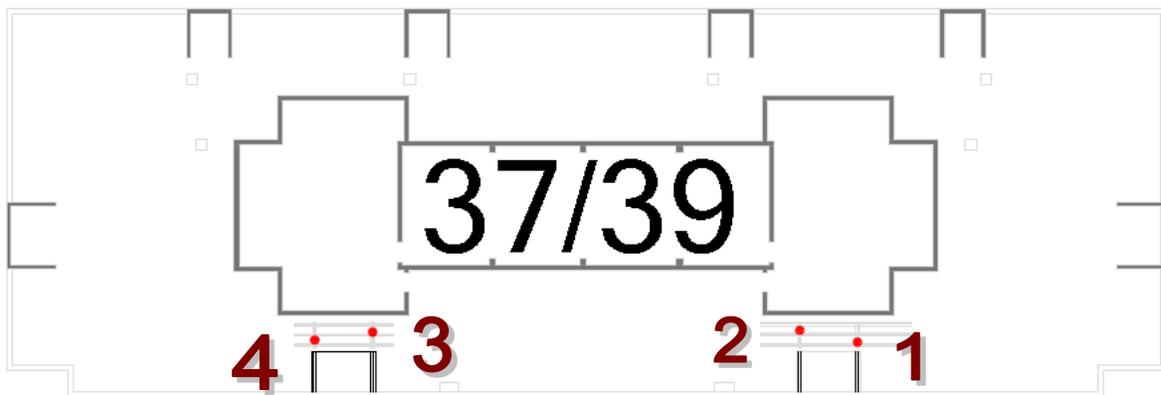
Planimetria individuazione sondaggi

CIVICO 37/39. Si chiede al progettista la conferma della posizione delle macchine e della possibilità di accesso per manutenzione a tutte le parti della copertura, in quanto gli accessi alla copertura si trovano all'interno della zona in cui è previsto il posizionamento delle macchine.

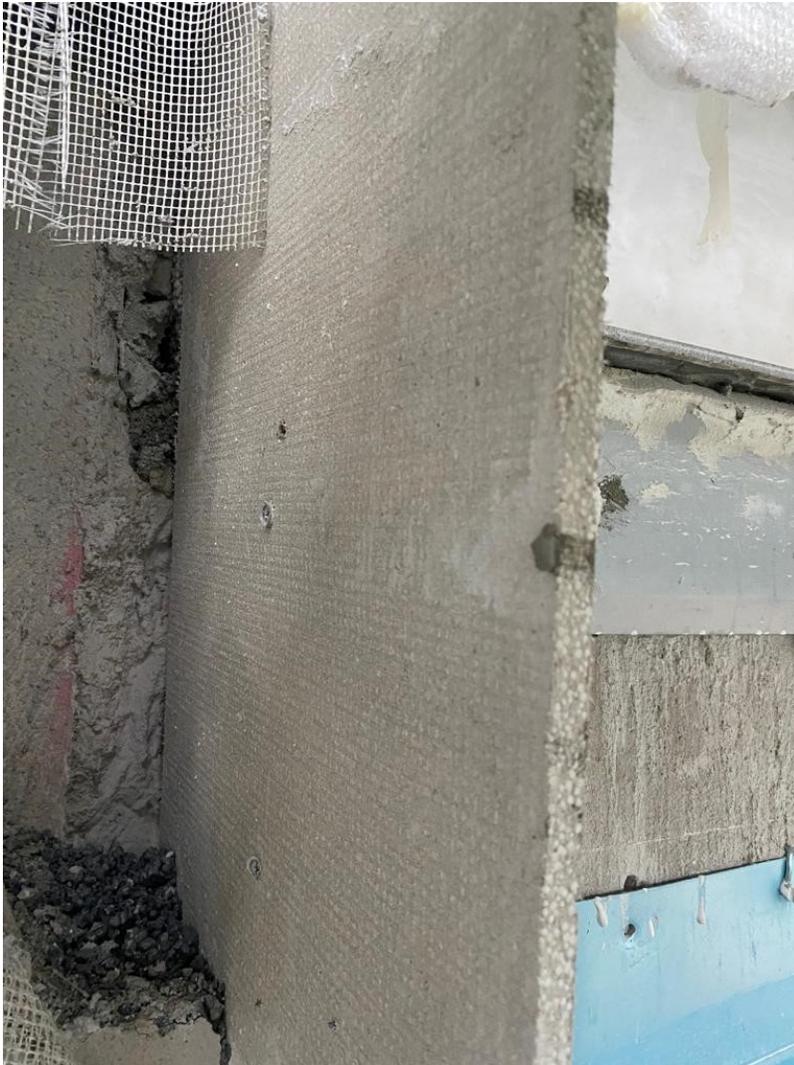
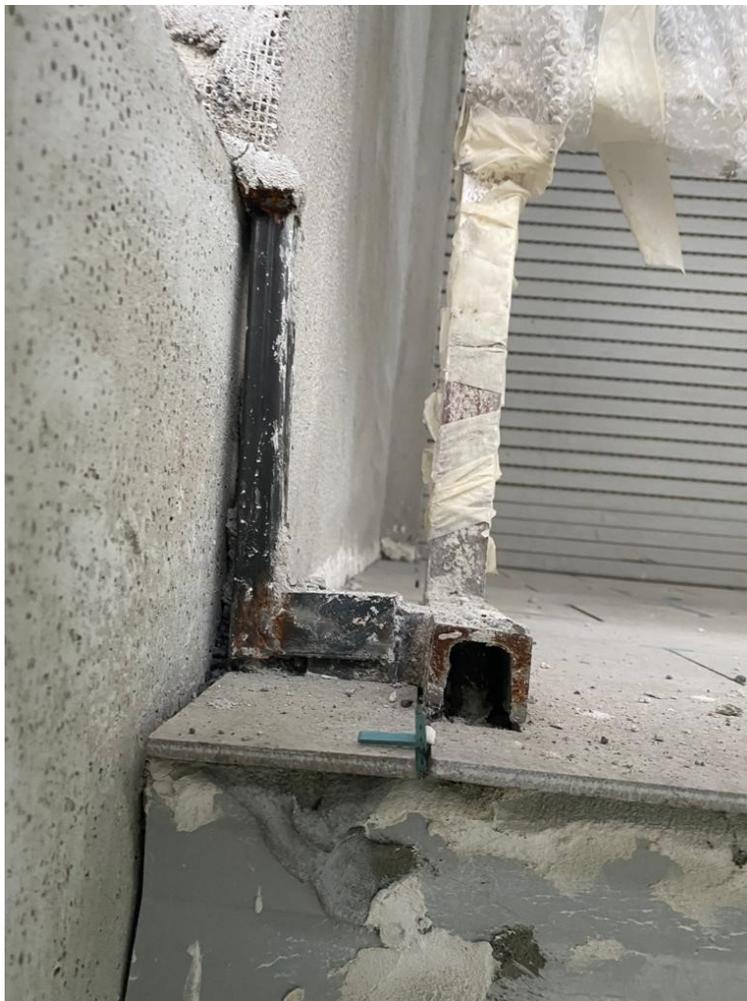
Struttura di supporto delle fioriere: in alcuni balconi, la componente a L della struttura metallica si trova a ridosso delle piastrelle e, in tal punto, si prevede ristagno di acqua piovana. Per ovviare al ristagno di acqua si prevede la seguente lavorazione, da effettuarsi solo ove necessario: tassellatura aggiuntiva del pannello aquapanel e taglio della componente a L.
