Cesano Boscone, 18 gennaio 2023

VERBALE DI CANTIERE

Cantiere di: VIA SPORTING MIRASOLE N.33, N.35, N.37-39 Milano (MI)

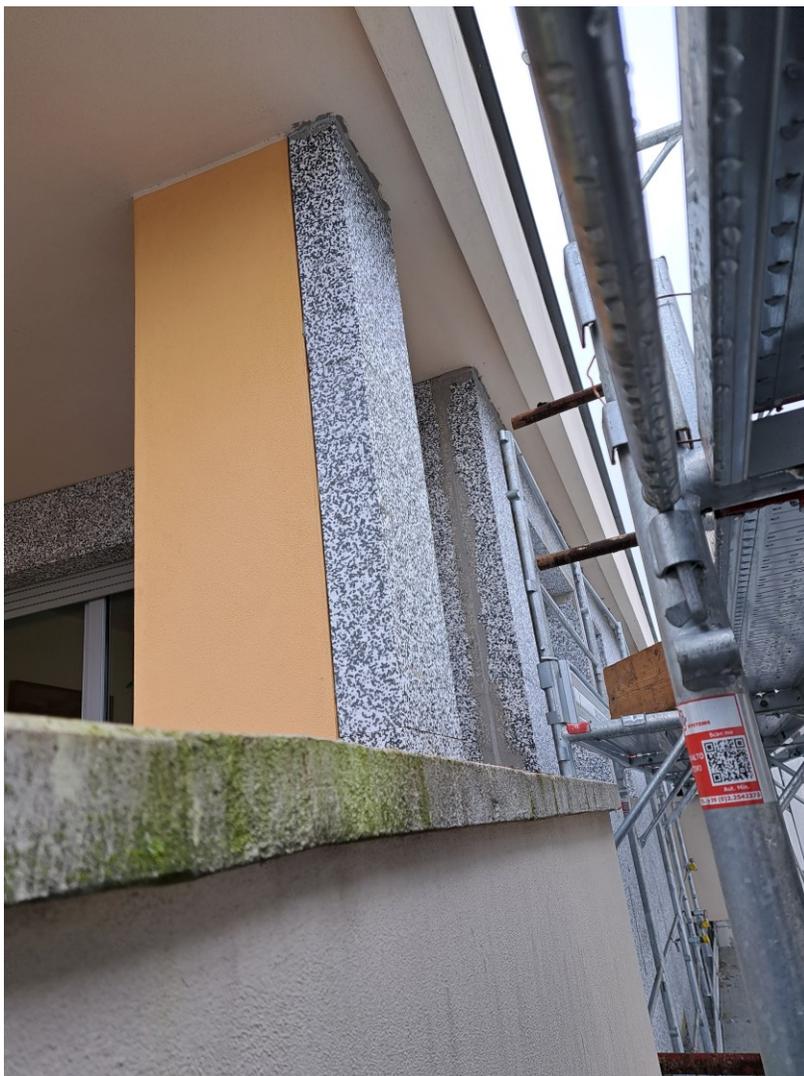
Presenti n. 7 operaio al civico 33 e n. 8 operaio al civico 37/39;
Impresa chiede se il balcone dell'ultimo piano civ 33, ove presente la gronda, sia da coibentare. Lo Studio Rollino conferma che il sottogronda (intradosso copertura) dell'ultimo piano non è da coibentare.

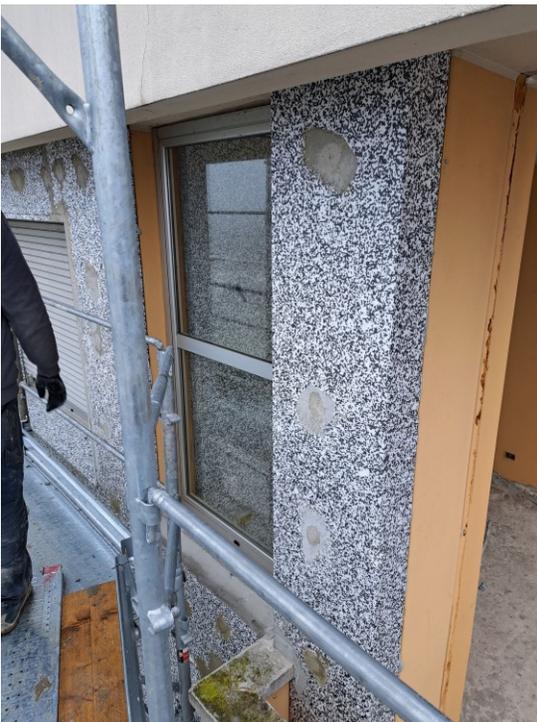
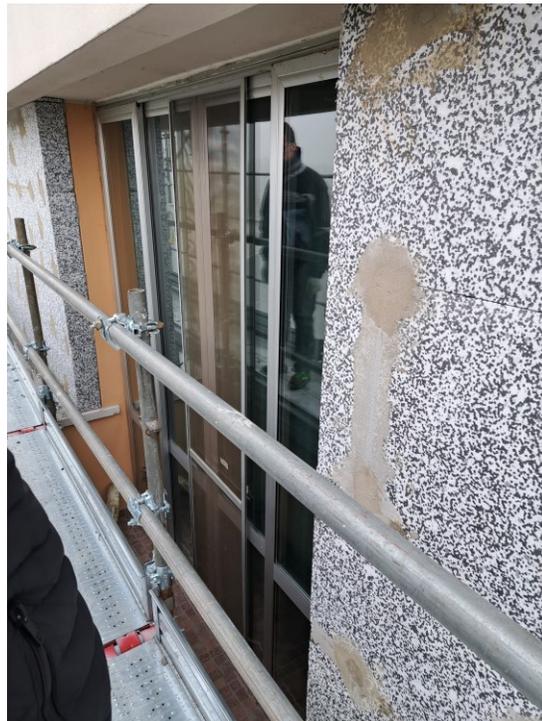
Civico 33: 7° piano: l'impresa ha smontato un serramento e all'ultimo piano sono presenti n.2 serramenti da smontare.

Si chiede all'amministratore di accordarsi con i condomini in quanto gli infissi sono da rimuovere per consentire la posa del cappotto e lo smontaggio è a carico dei condomini. Si fa presente che non sarà possibile mantenere le dimensioni dell'infisso a seguito di posa del cappotto.

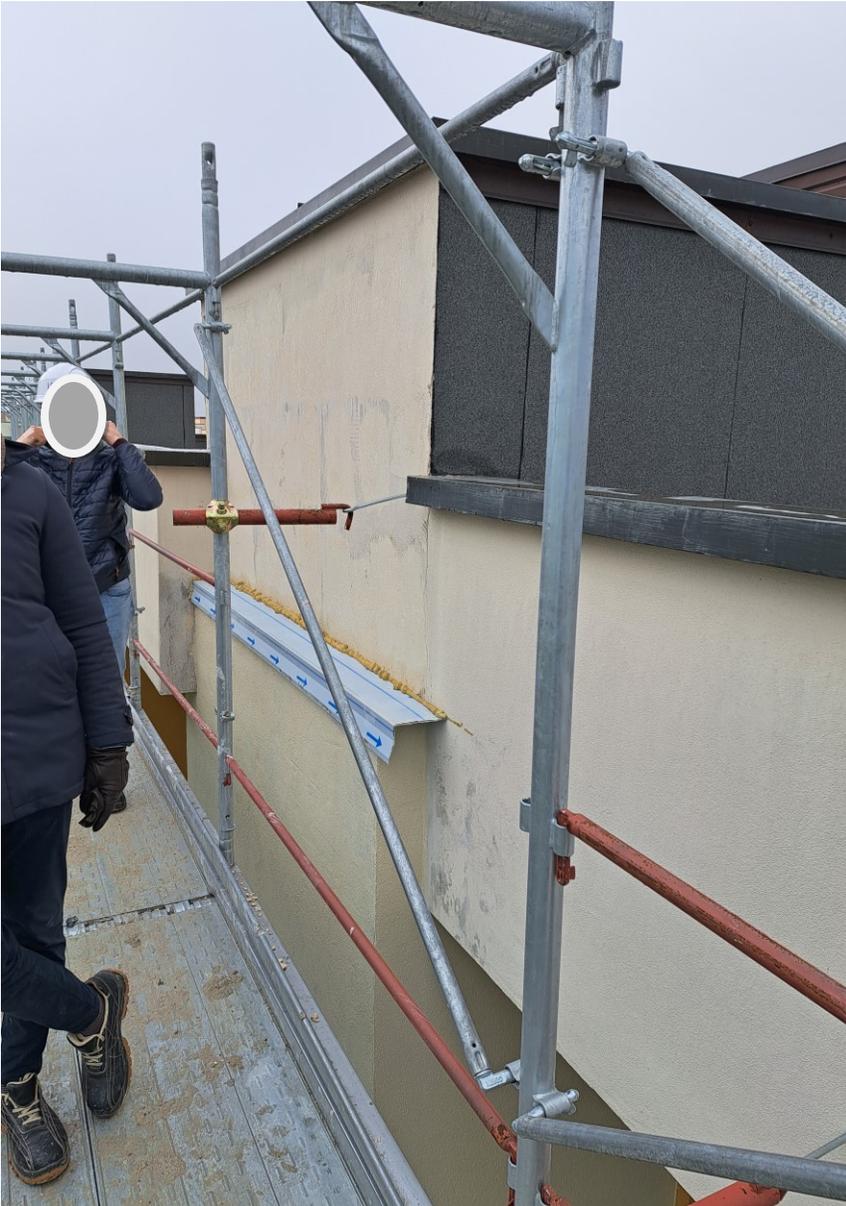
Fascia superiore in copertura: non va coibentato fino in alto ma fino a dove indicato da progetto.

Si chiede all'impresa di attenersi al progetto in merito alla posa cappotto (spessori, posizionamento, ecc.)

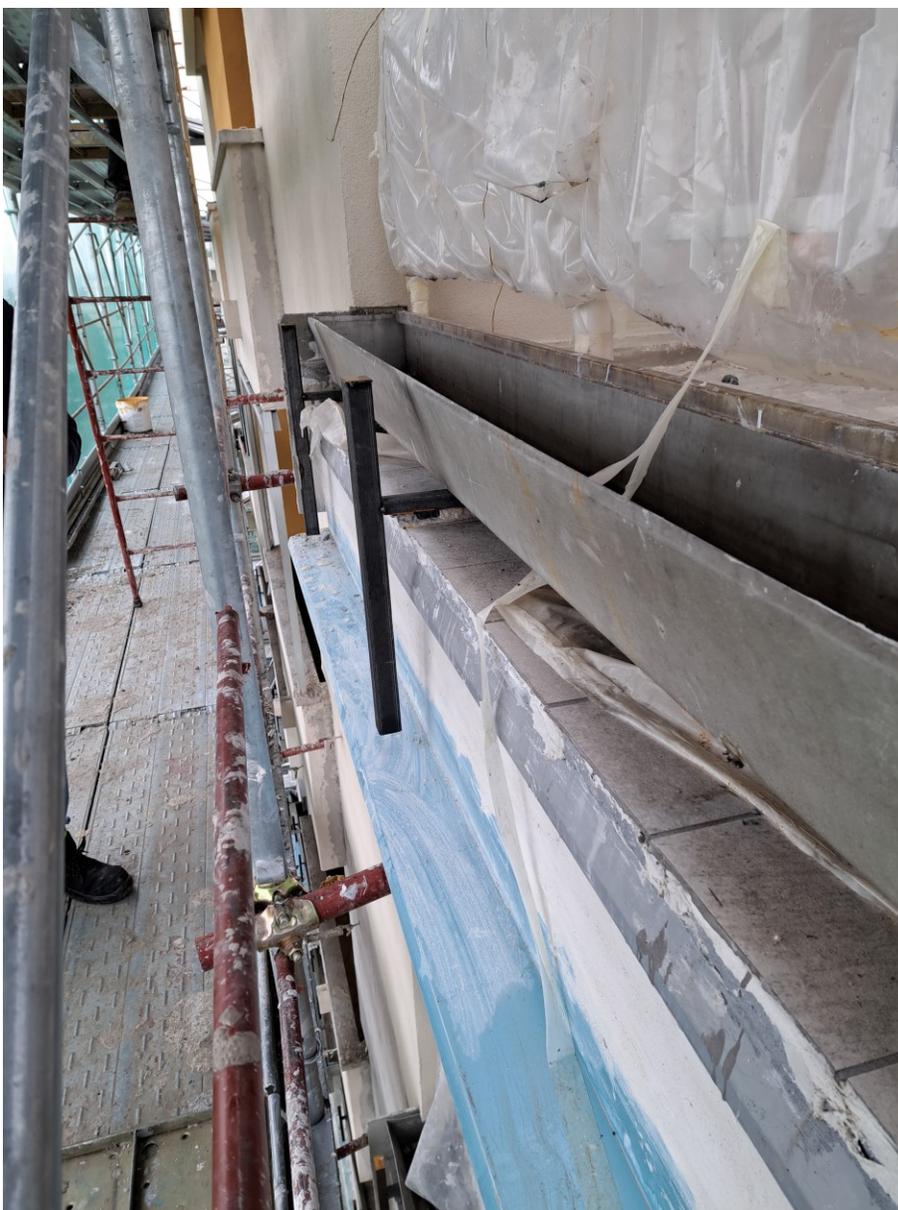
si sta eseguendo la sistemazione cappotto intorno alle fioriere.

Continua la posa della struttura delle fioriere. Mancano i primi due piani.

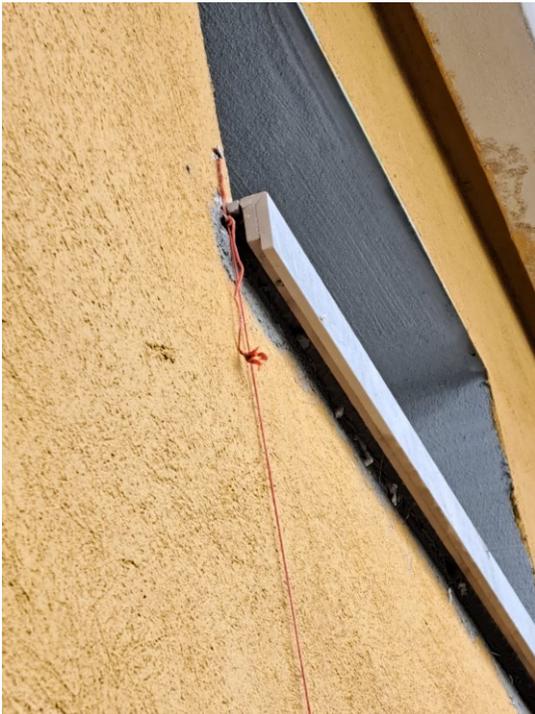
Sono stati eseguiti n. 2 campioni di davanzali. Come da confronto con studio Rollino si conferma che la soglia delle finestre deve sporgere 3 cm rispetto al filo della finitura. Si chiede all'impresa di rispettare i cicli dell'antincendio, come specificato dallo Studio Rollino.
