Cesano Boscone, 22 marzo 2023

VERBALE DI CANTIERE

Cantiere di: VIA SPORTING MIRASOLE N.33, N.35, N.37-39 Milano (MI)

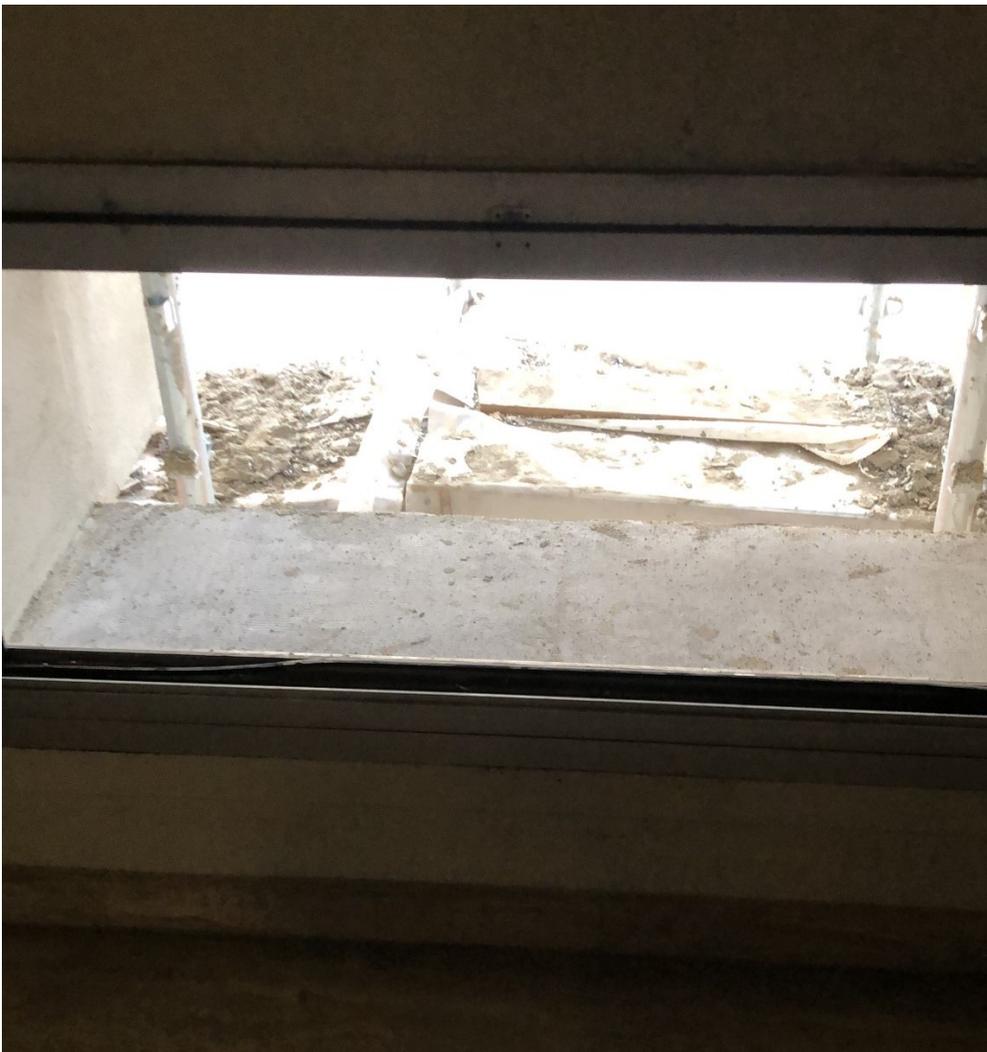
Si è staccata una finestra del vano scala, si chiede all'impresa di ripristinarla al più presto in quanto sta entrando polvere all'interno dell'immobile.

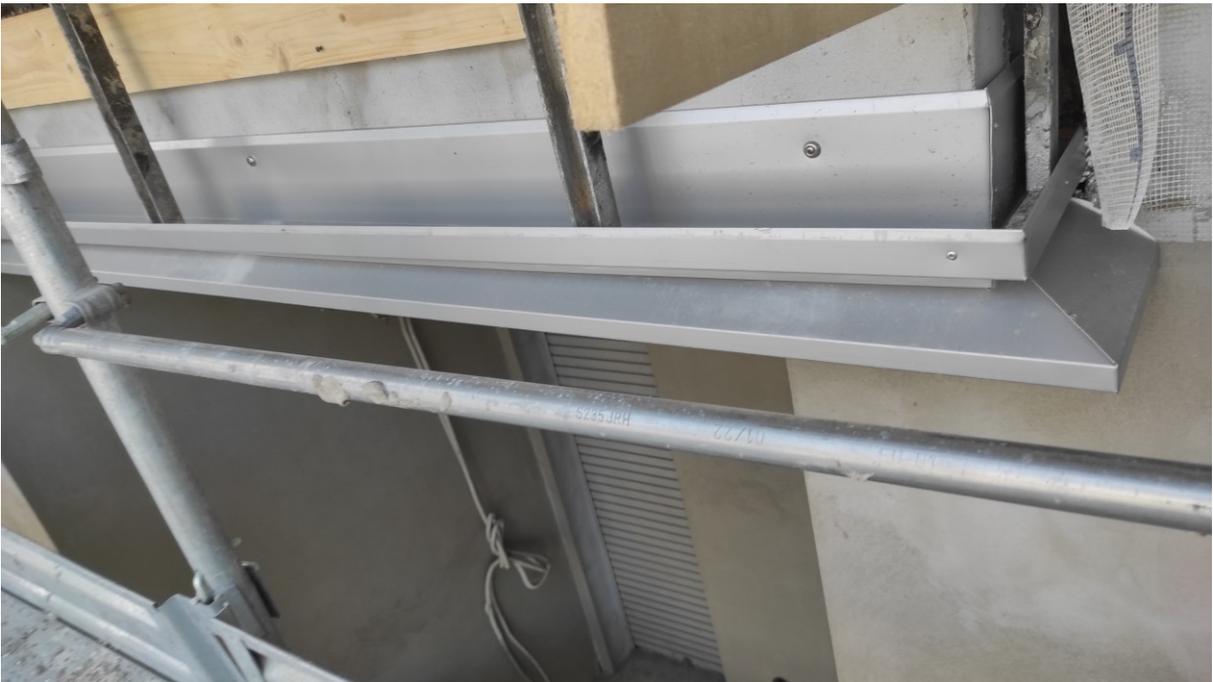
Viene visionato il campione di lattoneria in corrispondenza della soletta dei balconi. Il campione viene approvato dalla DL.

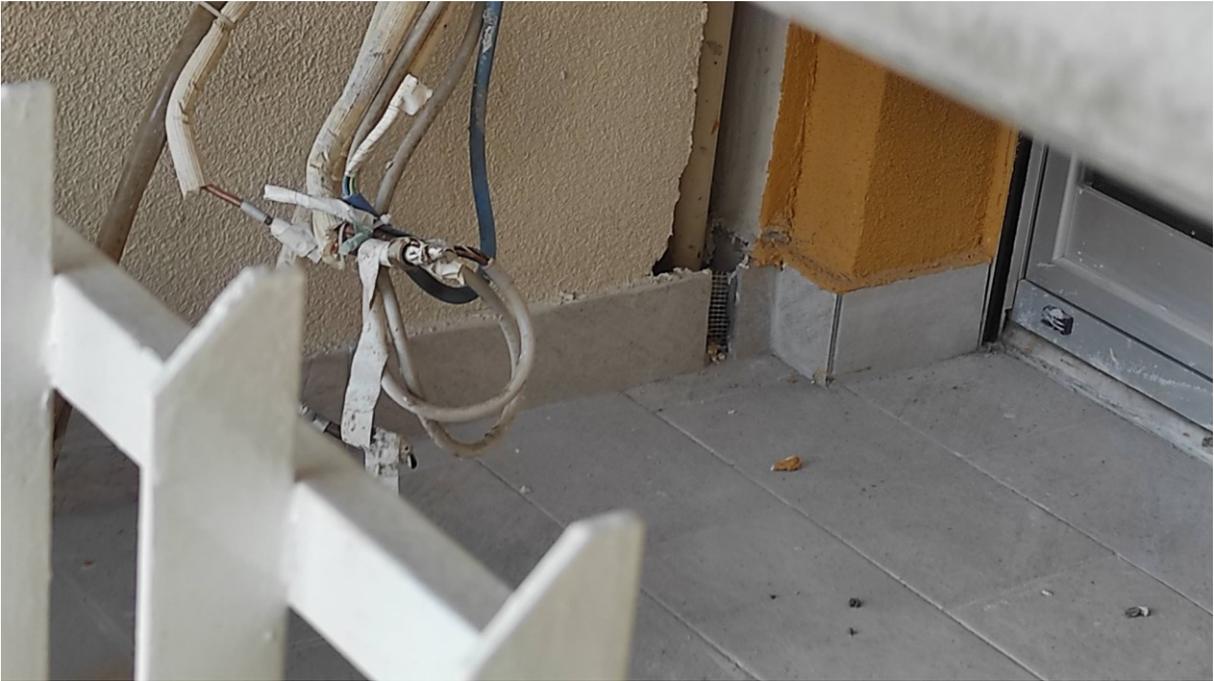
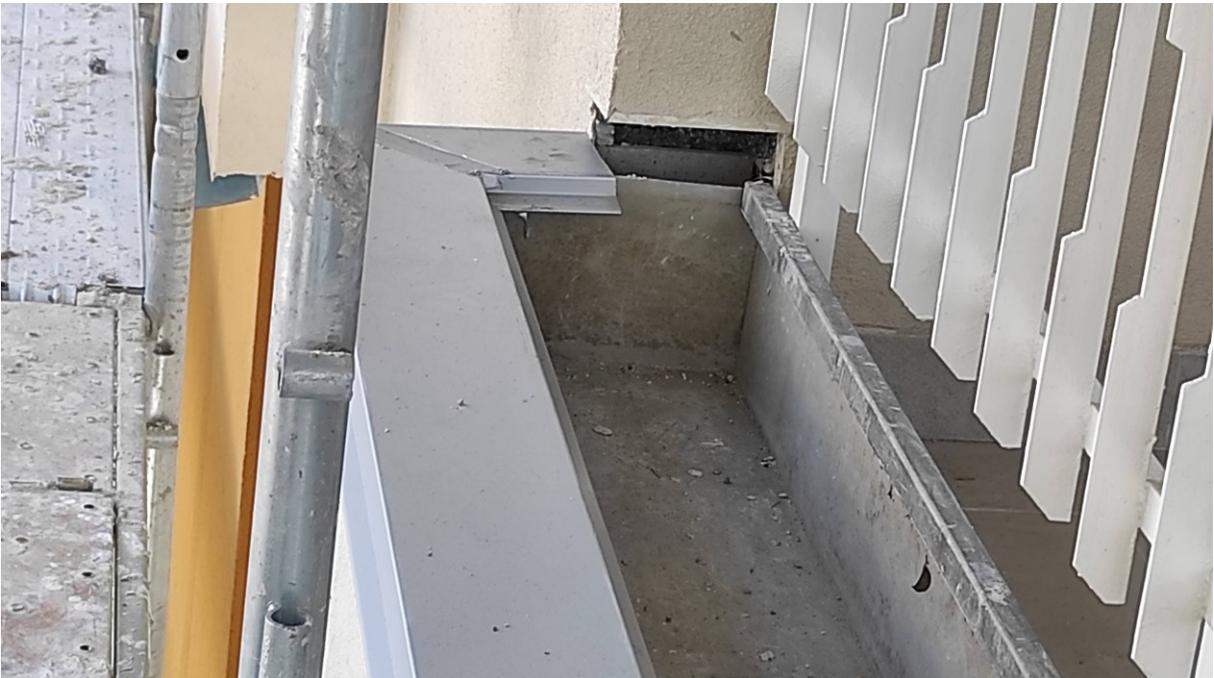
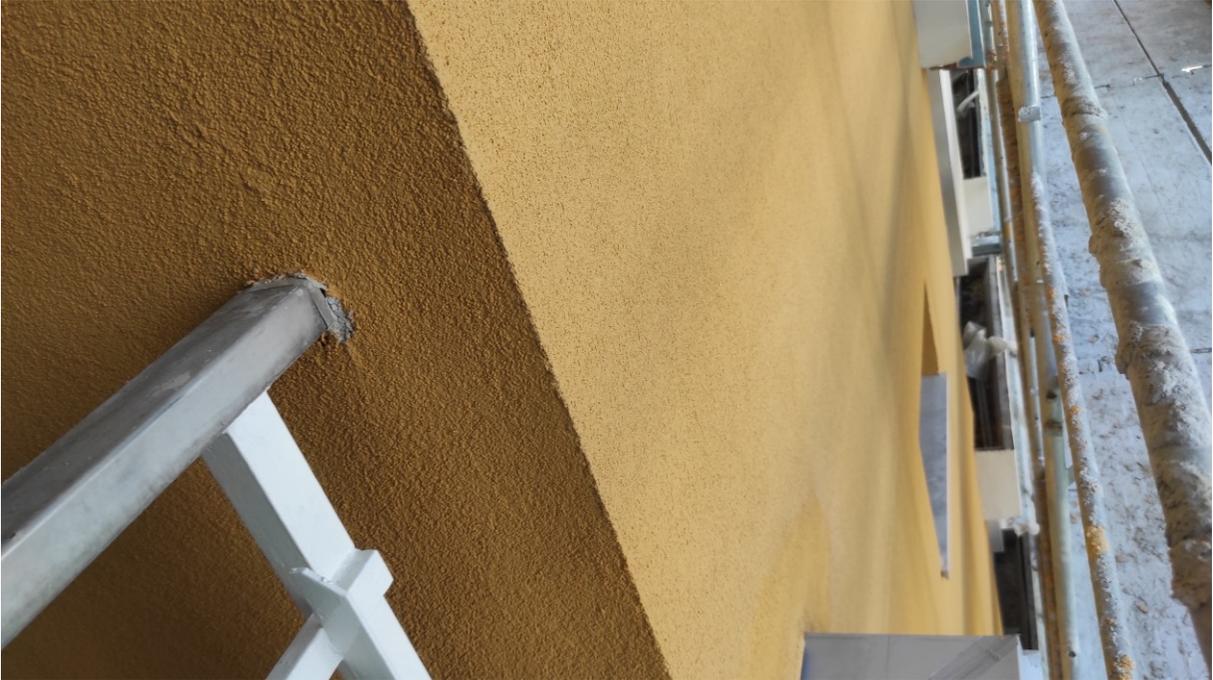
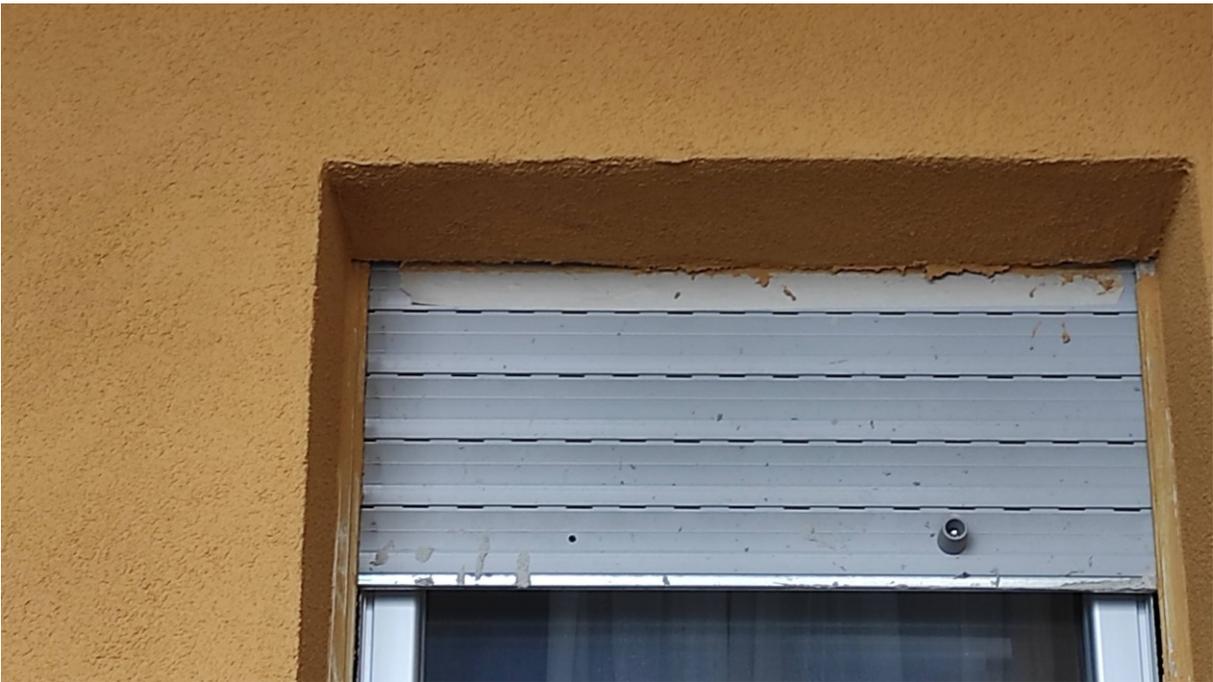
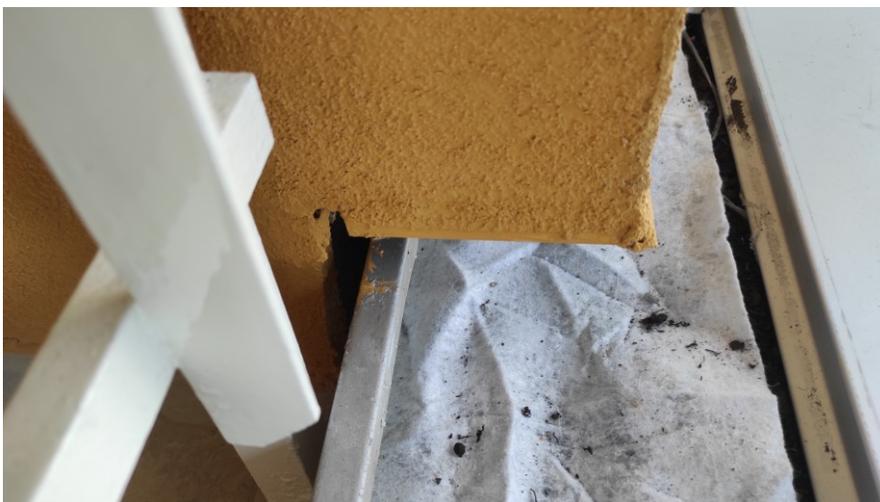
Sig.ra Capponi: l'intervento di adeguamento punto acqua su balcone verrà effettuato nel pomeriggio come da accordi con il capocantiere Boaglio. Da rifinire zoccolino in

corrispondenza dello scasso tubo gas, da sigillare le fessure ai lati fioriera e tra parete e ringhiera metallica.

4° piano: da riquadrare gli angoli in corrispondenza delle fioriere ove segnalato e collocare i profili rompi goccia ove mancanti. Chiudere eventuali fessure, sia ai lati delle fioriere ove possibile, sia tra parapetti e pareti; da rifinire la tinteggiatura in corrispondenza degli angoli di colori diversi. Rimuovere eventuali sbavature e macchie di colore ove presenti.

3° piano: presenti i condomini di entrambe le unità immobiliari. I condomini segnalano la presenza di fessure ai lati fioriere. Si dispone la chiusura delle fessure eccessivamente grandi tra fioriera e profilo rompigoccia e ai lati della fioriera prima di smontare il ponteggio. I condomini segnalano che alcuni punti elettrici sono stati coperti con la rasatura. Gli interventi elettrici, come già comunicato verranno effettuati in seguito previo appuntamento, in quanto l'elettricista accederà dall'interno degli appartamenti.

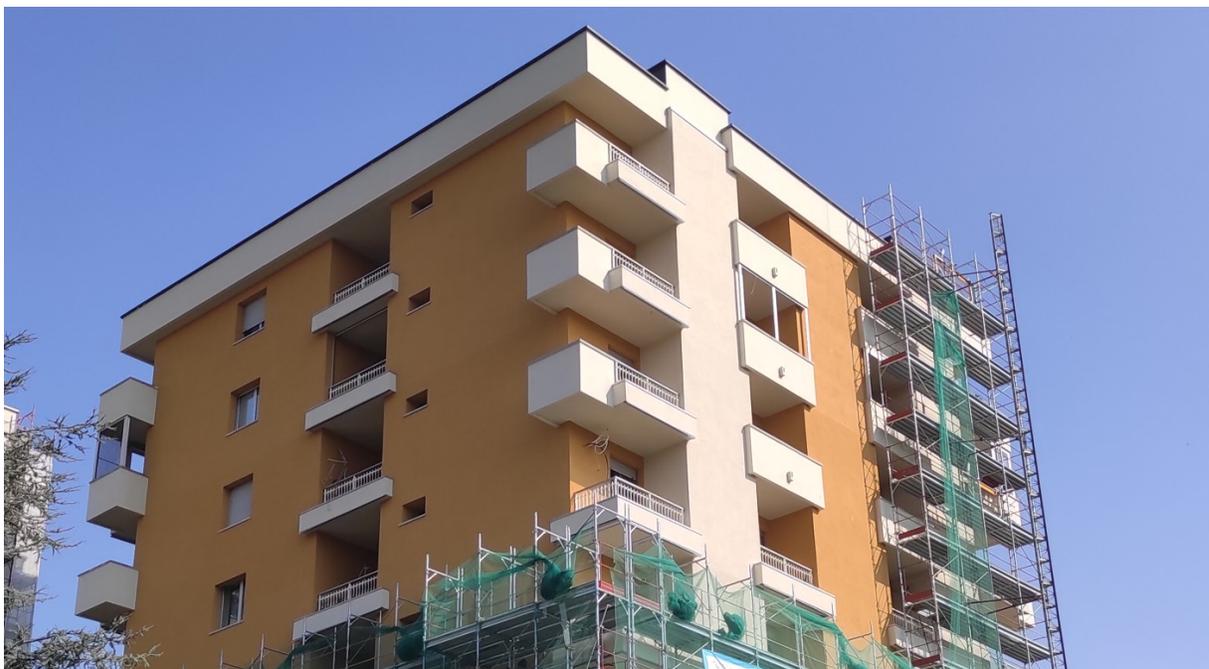
Si segnala che in facciata, tra il 6° e 7° piano è percettibile una leggera discromia in quanto, inizialmente, era stata effettuata una bindellatura con ripresa della tinteggiatura invece del marcapiano come previsto.
