Cesano Boscone, 26 luglio 2022

VERBALE DI CANTIERE

Cantiere di: VIA SPORTING MIRASOLE N.33, N.35, N.37-39 Milano (MI)

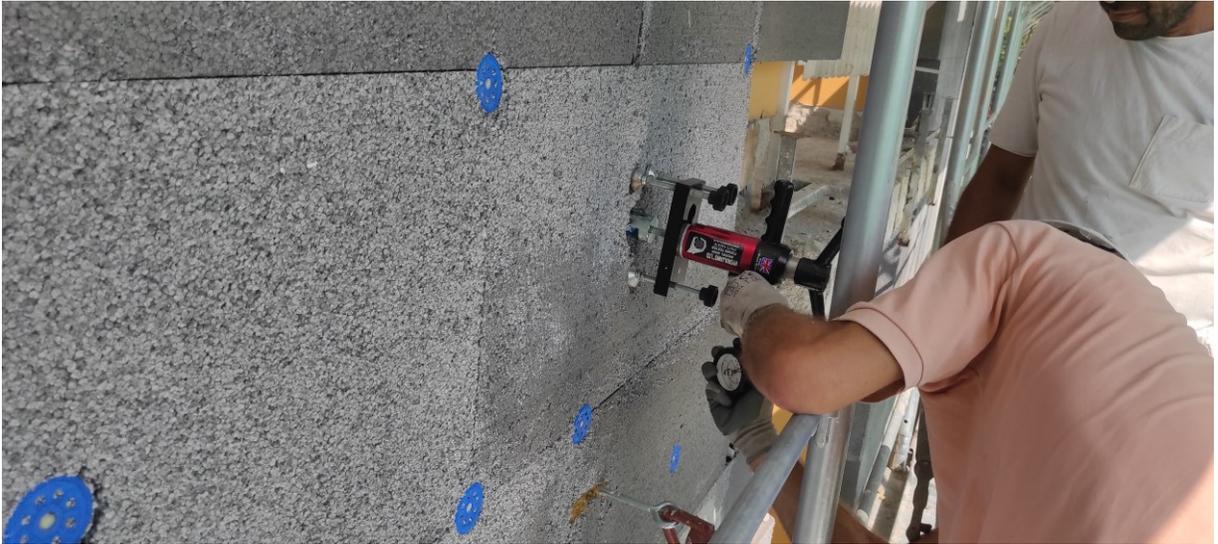
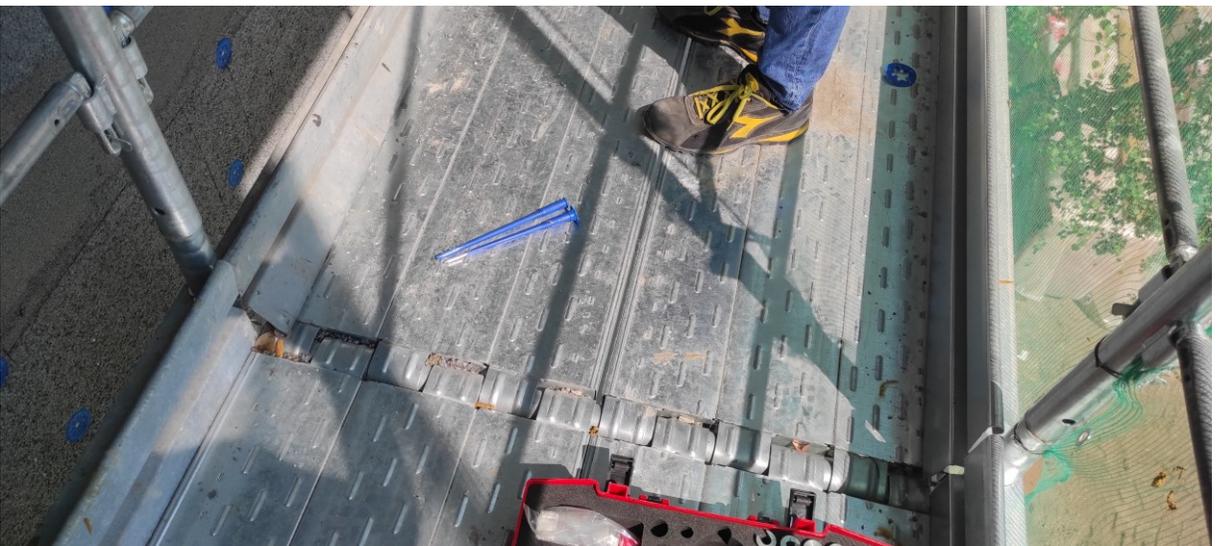
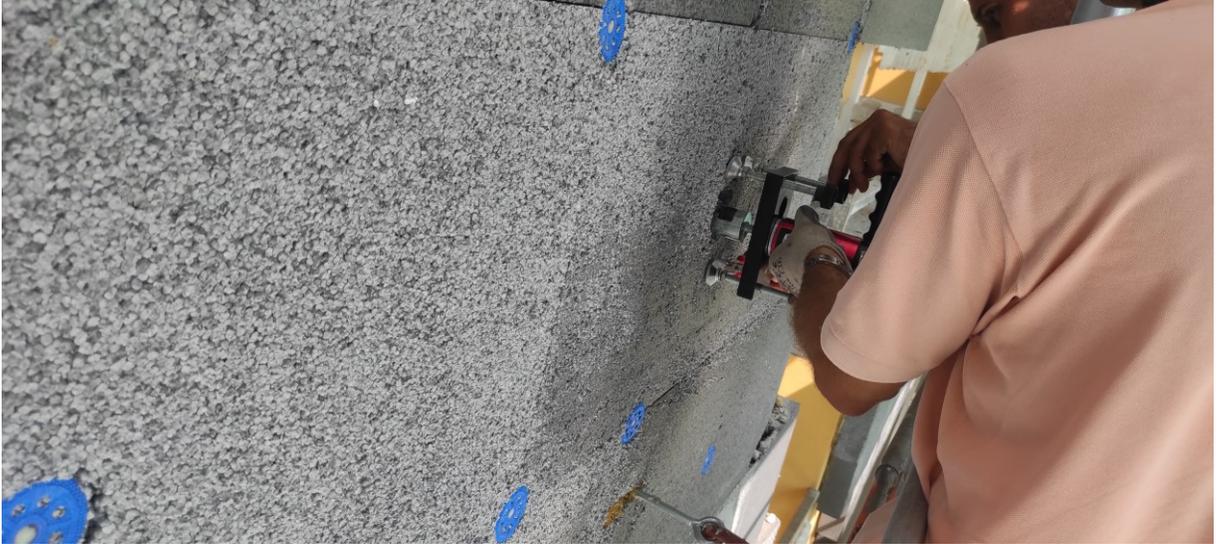
1. Vengono effettuate le prove di estrazione dei tasselli per verificare se la lunghezza di 23 cm del tassello è idonea all'utilizzo per fissaggio dei pannelli isolanti in presenza di camera d'aria nella muratura perimetrale dell'immobile

Si effettuano n. 2 prove di estrazione su lato ovest secondo piano. Le prove non forniscono risultati in quanto si constata che lo strumento utilizzato per misurare la resistenza del tassello ha una taratura sovra dimensionata (1 KN). Vengono effettuati altri due tentativi di estrazione ma lo strumento non riesce ad agganciare correttamente l'estremità del tassello e, di conseguenza, non è possibile l'estrazione. La prova di estrazione viene riprogrammata a data da stabilirsi e con strumento di idonea taratura

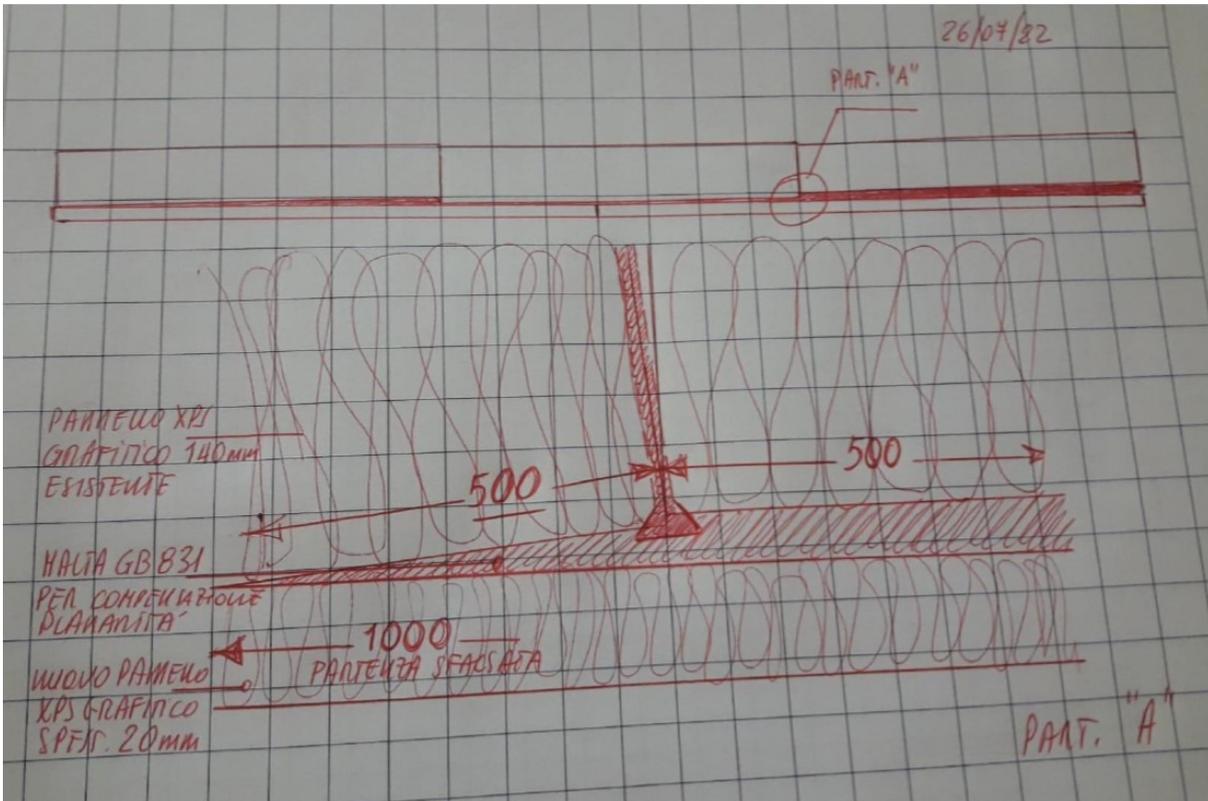
2. In cantiere sono presenti n. 3 operai che effettuano la demolizione del balcone al settimo piano lato ovest (proprietà Negri)
3. Nei prossimi giorni si proseguirà con le demolizioni balconi e posa del cappotto
4. **La DL dispone che i pannelli isolanti devono essere posati sulle superfici utilizzando la colla, non la schiuma poliuretana e seguendo le disposizioni del manuale Cortexa**
5. In riferimento al punto 3 del verbale del 20 luglio, la DL concorda con l'impresa e lo Studio Rollino la soluzione rappresentata da schema sotto riportato:
