Cesano Boscone, 31 maggio 2023

## **VERBALE DI CANTIERE**

## Cantiere di: VIA SPORTING MIRASOLE N.35 Noverasco - Opera (MI)

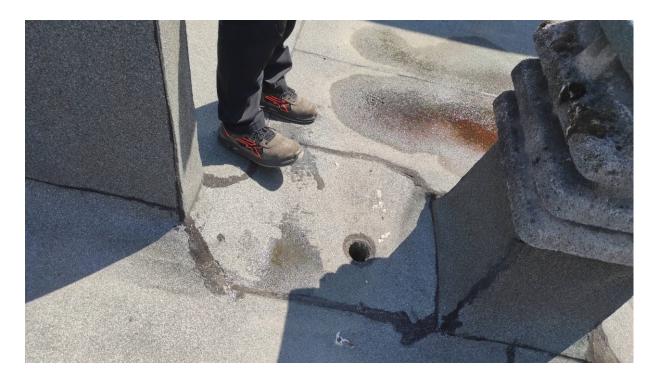
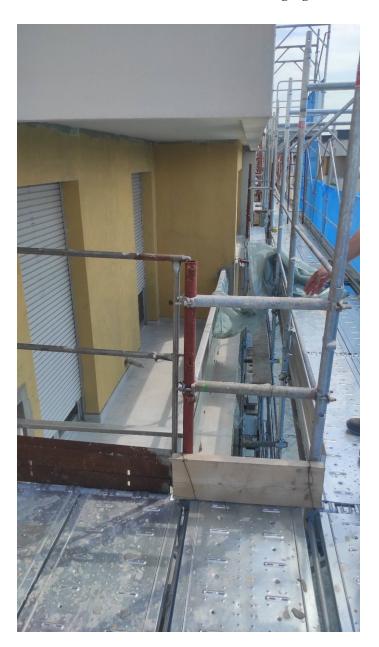
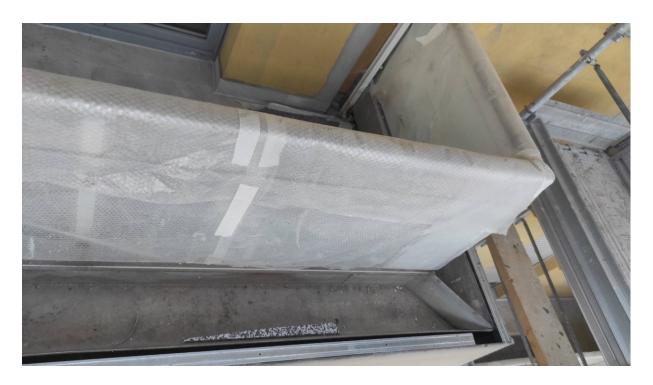
Viene effettuato un sopralluogo in copertura. Sono state posate le strutture delle

scale metalliche prefabbricate. Da posare il parapetto. Si segnala che il progettista

Si segnala la presenza di ristagni di acqua sotto la guaina in corrispondenza dei

torrini lato sud, non da imputarsi alle lavorazioni in corso.

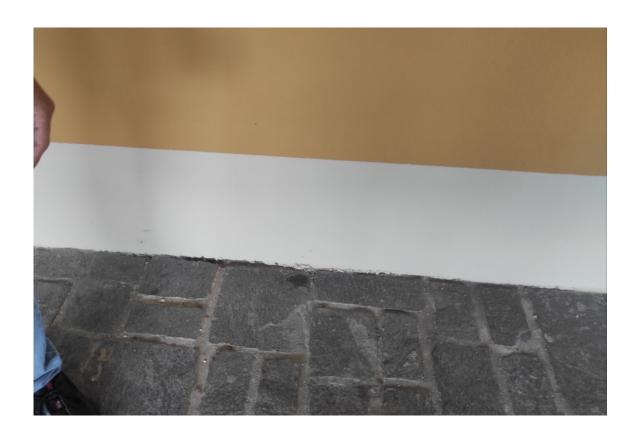
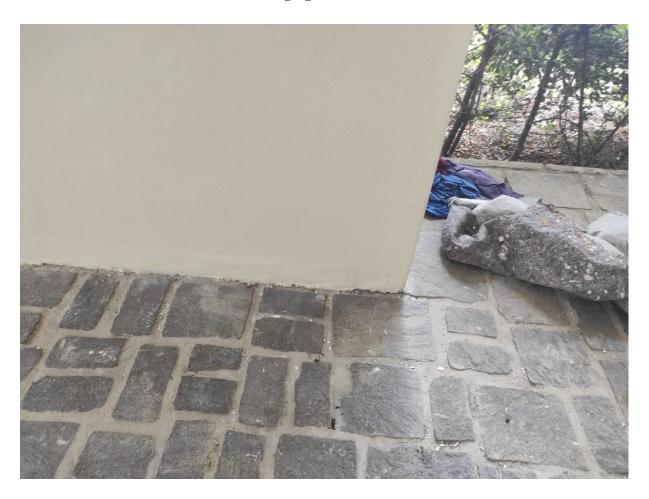
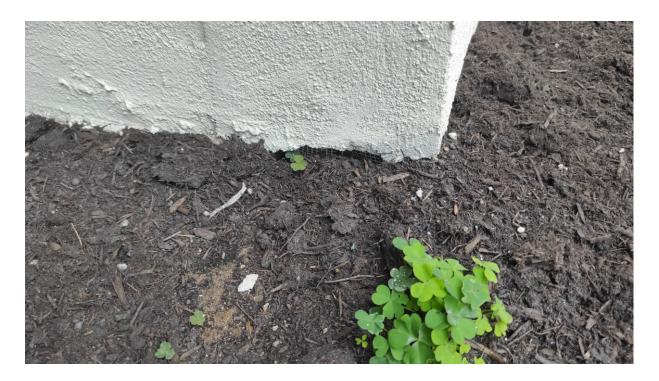
Piano terra/ piloty: si chiede di rifinire meglio la tinteggiatura nelle parti terminali delle pareti e pilastri e i punti ove visibile la rete

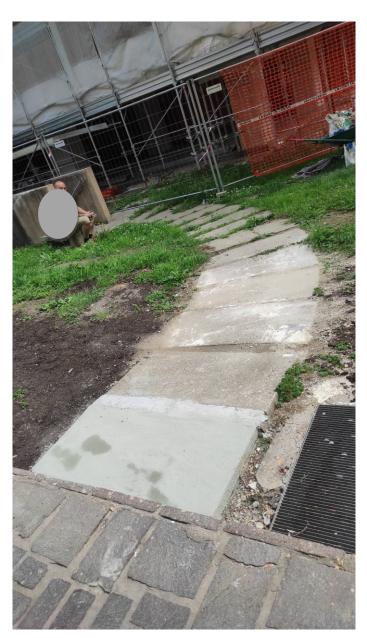
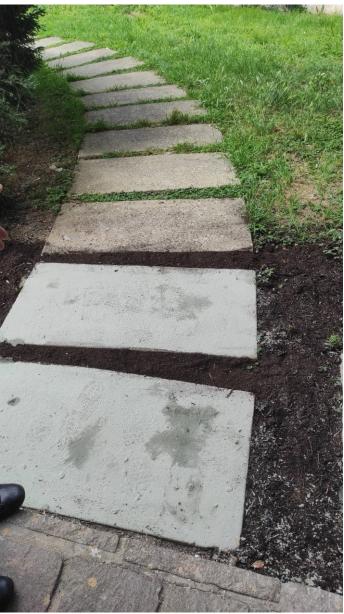
Sono stati effettuati i livellamenti in corrispondenza dei camminamenti ove era presente il ponteggio

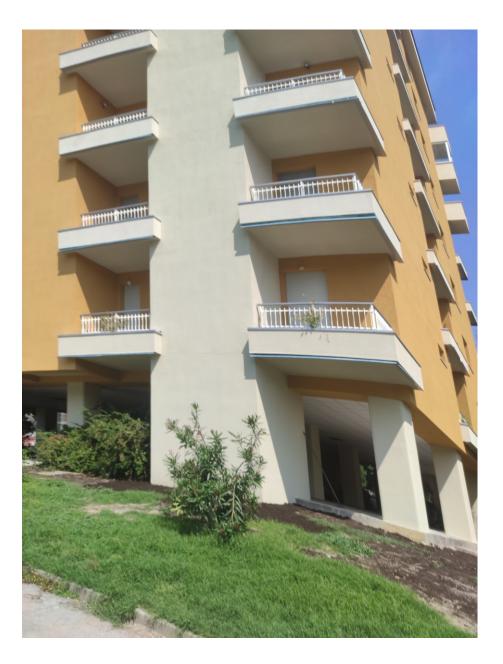
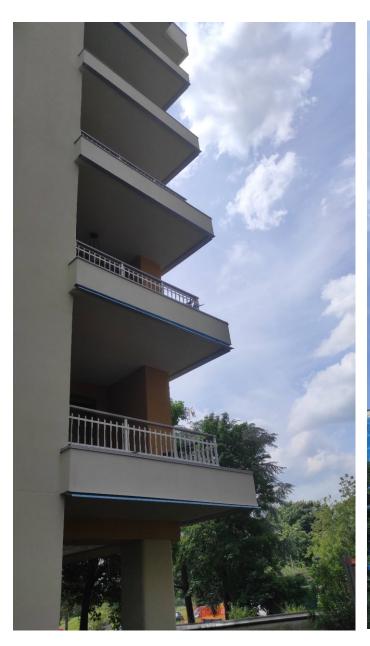
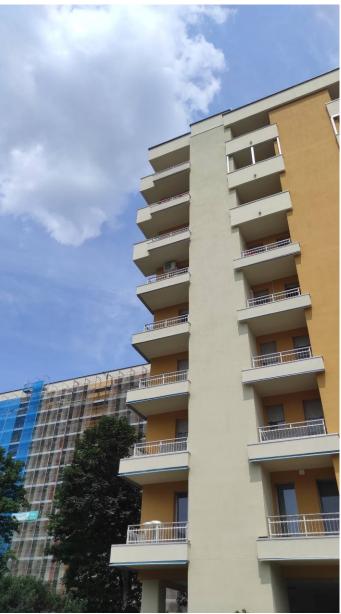
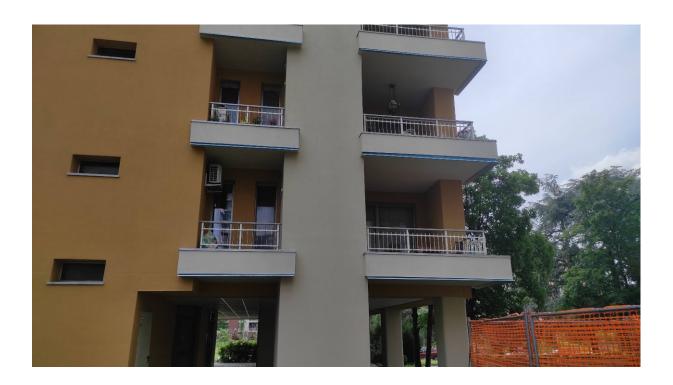
In riferimento ai verbali del 03/05 e del 17/05, l'impresa ha sistemato le pendenze delle scossaline come richiesto. Si contesta l'esito della lavorazione in quanto sono ancora visibili le deformazioni e le pendenze delle lattonerie, oltre alle distanze tra scossaline e solette che risultano non omogenee alla vista d'insieme.
