## **VERBALE DI CANTIERE**

**Cantiere di: VIA SPORTING MIRASOLE N.33, N.35, N.37-39 Milano (MI)**

La presente per comunicare che in data 16 marzo dalle ore 11.30 è stato effettuato un sopralluogo presso l'immobile in oggetto, alla presenza di: avv. Filippo Meucci, (amministratore), arch. Elisabetta Baroni (ass. DL), General Contractor Engie Servizi S.p.A, geom. Lombardo (impresa Recover), Studio Rollino

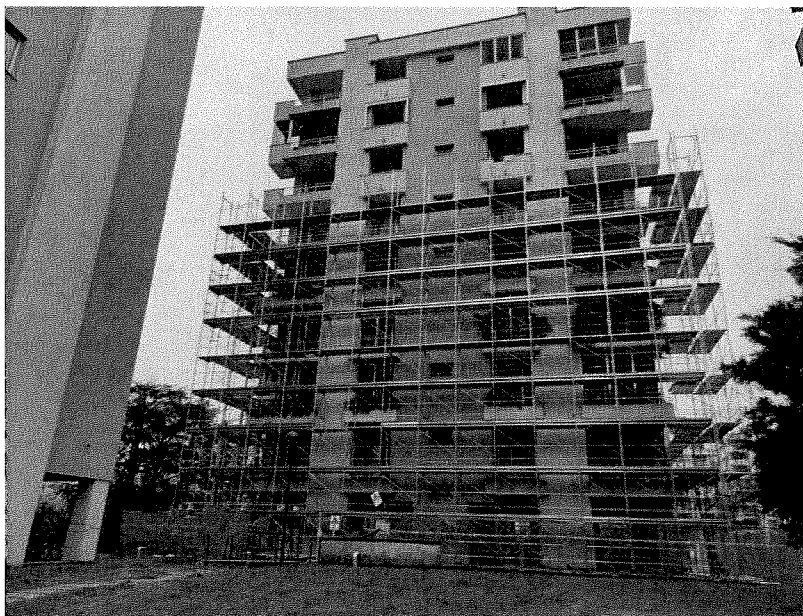
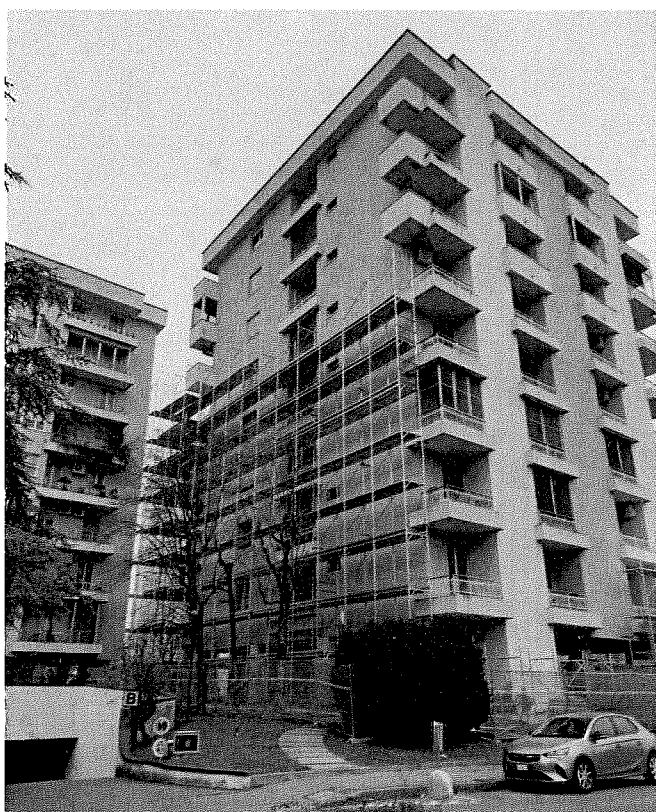
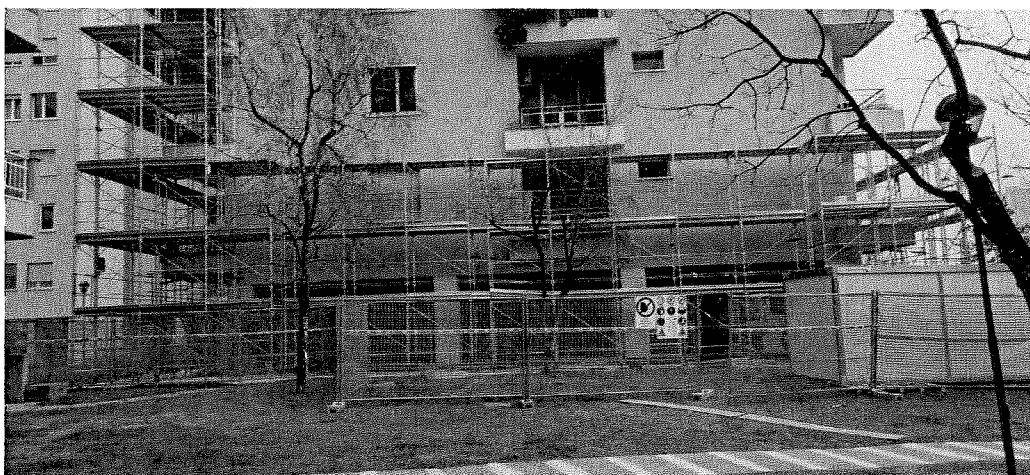
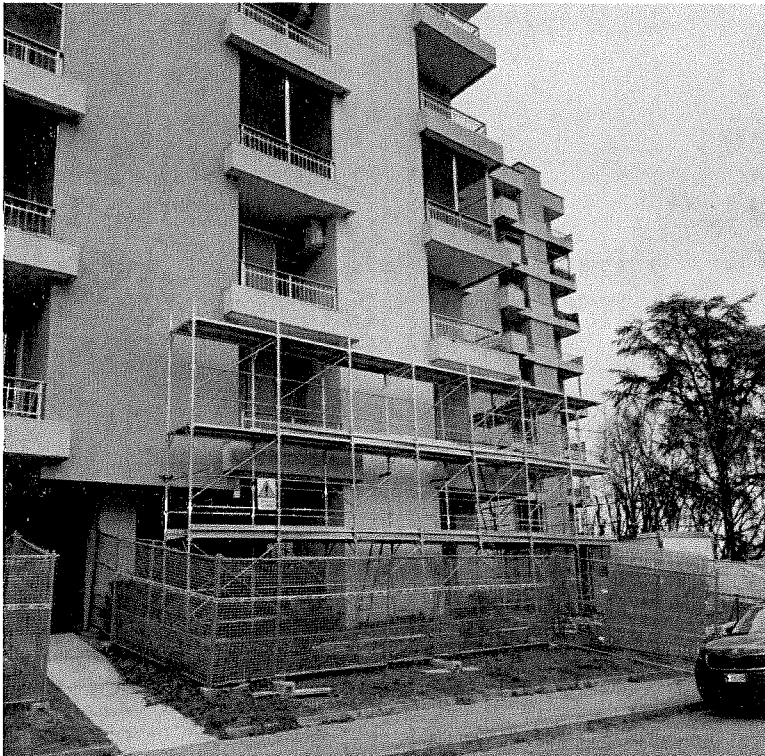
- Prosegue il montaggio del ponteggio su tutti i lati del civico 35 e i relativi impianti (allarme, illuminazione)

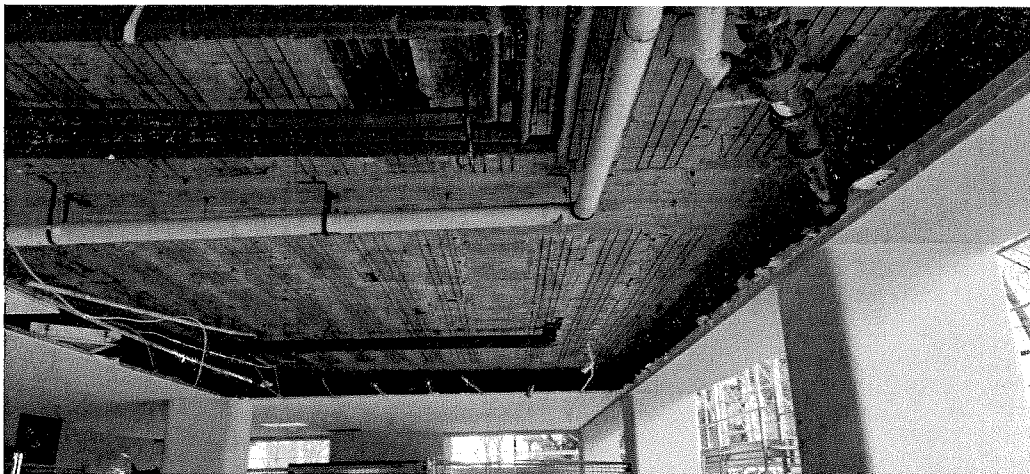
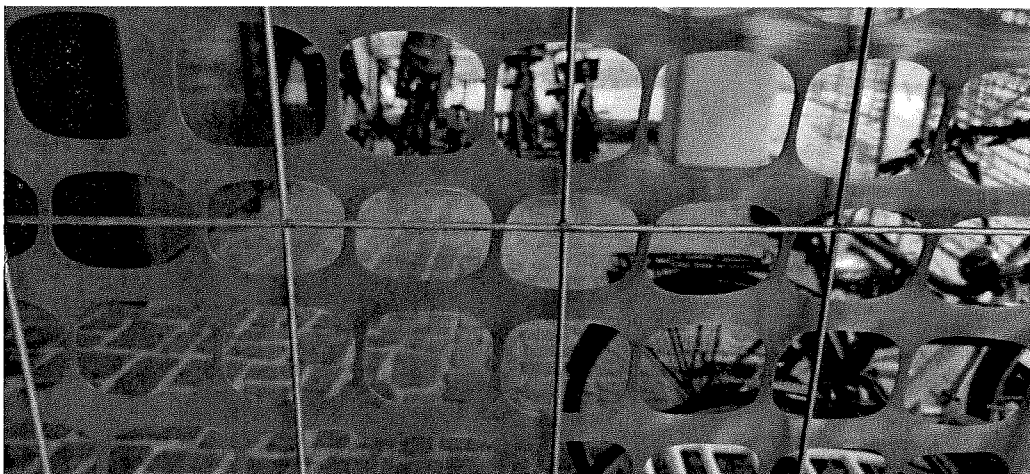
Da lunedì 21 marzo è prevista la demolizione plafone in zona deposito biciclette condominiali. L'amministratore avviserà i condomini di liberare l'area dalle biciclette. Le stesse potranno essere depositate sotto il porticato e ancorate a un pannello metallico messo a disposizione dall'impresa

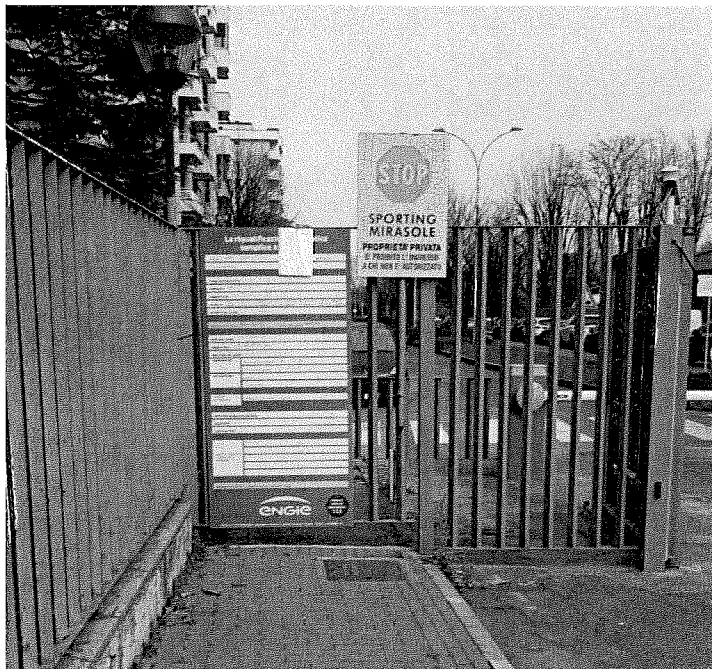
- L'amministratore sta raccogliendo le preferenze dei condomini per il tipo di piastrelle dei balconi. Il termine per la scelta è venerdì 18/03/2022
- Il cartello di cantiere e la notifica preliminare sono stati affissi al cancello di ingresso al complesso
