Cesano Boscone, 19 maggio 2022

## **VERBALE DI CANTIERE**

**Cantiere di: VIA SPORTING MIRASOLE N.33, N.35, N.37-39 Milano (MI)**

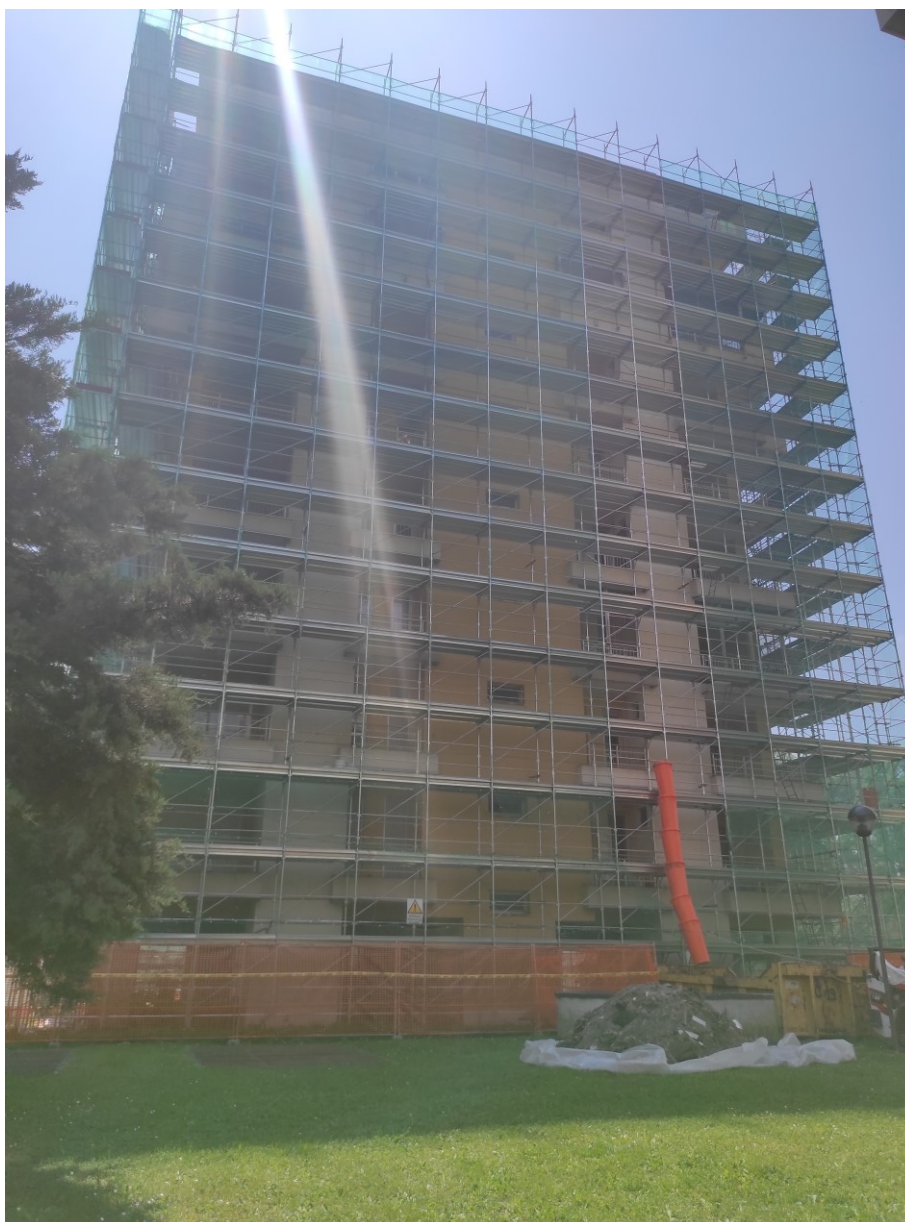
- Tutte le fioriere sono state rimosse e la terra è stata accumulata in area di cantiere. La DL chiede che la terra rimossa dalle fioriere venga trasportata in discarica per lo smaltimento in tempi brevi
