Cesano Boscone, 15 giugno 2022

## VERBALE DI CANTIERE

### **Cantiere di: VIA SPORTING MIRASOLE N.33, N.35, N.37-39 Milano (MI)**

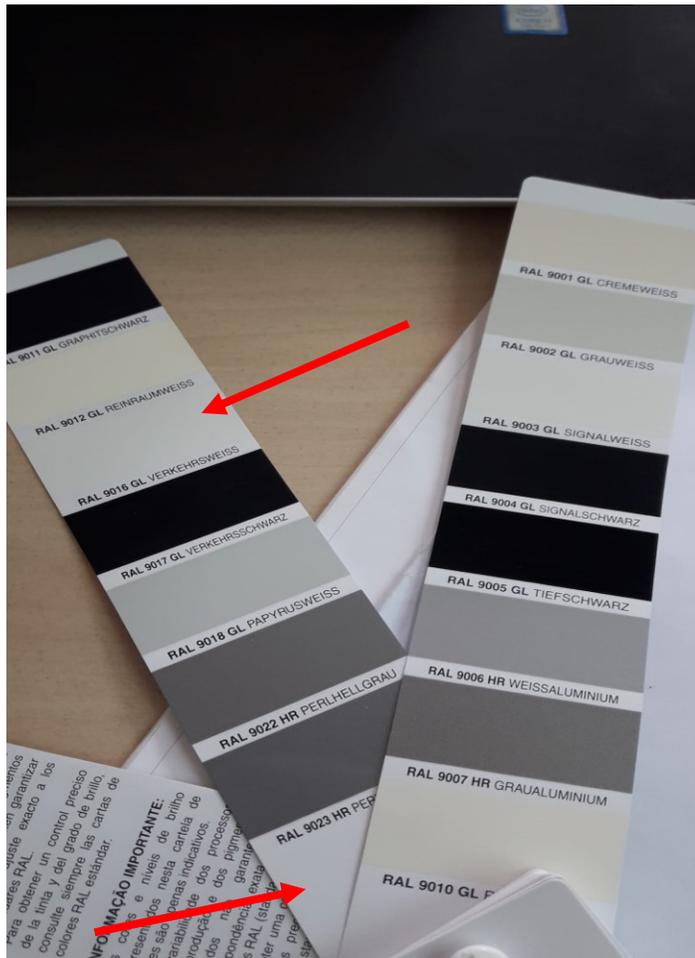
- In accordo con amministratore vengono scelti i campioni dei colori facciata da sottoporre alla scelta dei condomini:
  - Parapetti: proposti i campioni di colori RAL 9016 GL e bianco "ottico"

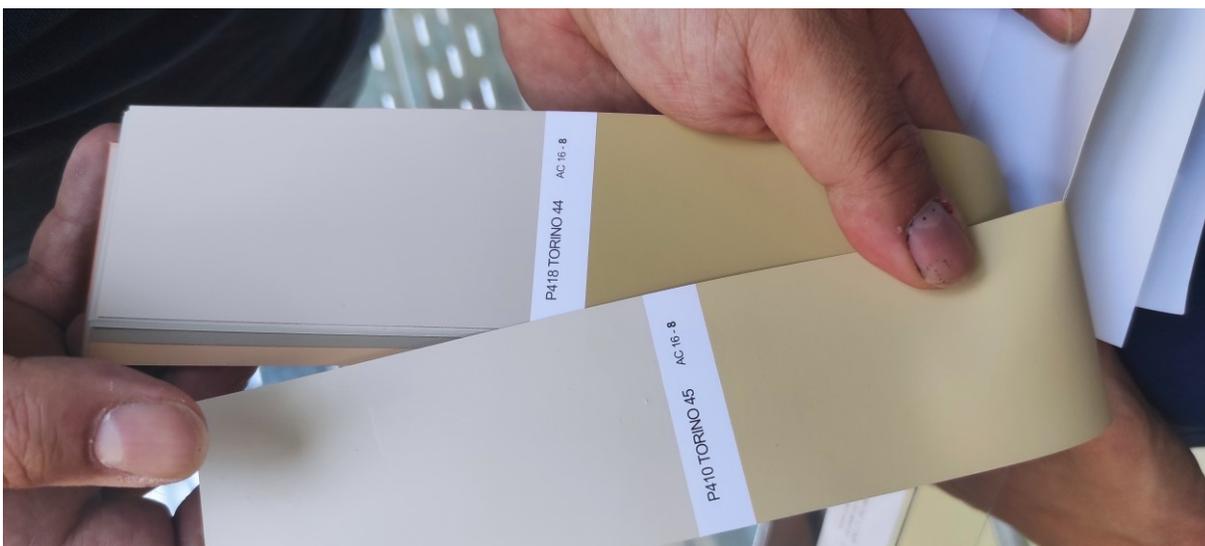
- Verrà proposto ai condomini di scegliere se tinteggiare il corrimano di colore bianco come la ringhiera o se mantenerlo non verniciato come l'esistente
- Pareti "cabine armadio": a scelta tra colore P410 Torino 45 e P 418 Torino 44

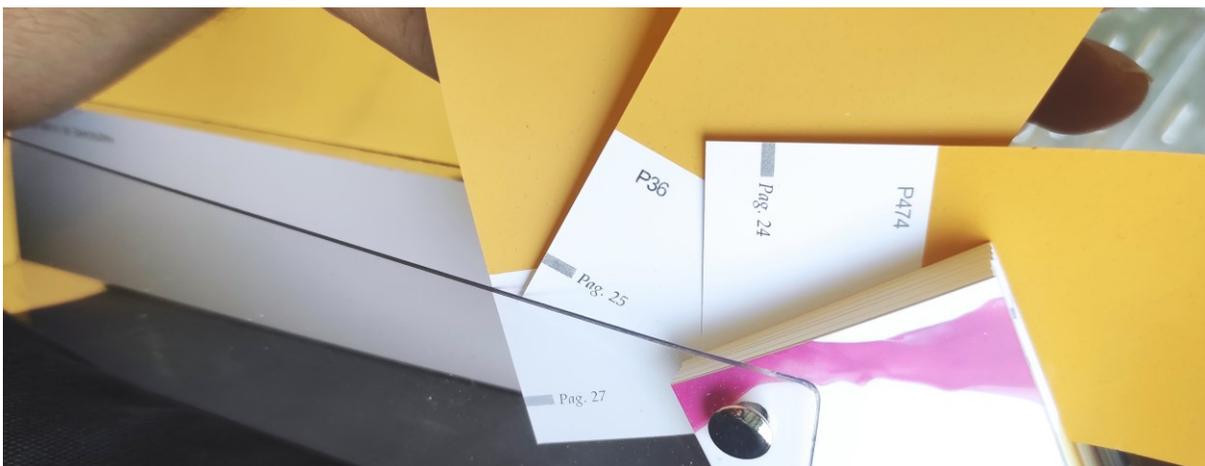
- Pareti facciata e sfondati balconi: colori ocra gialla codici P36 e P474

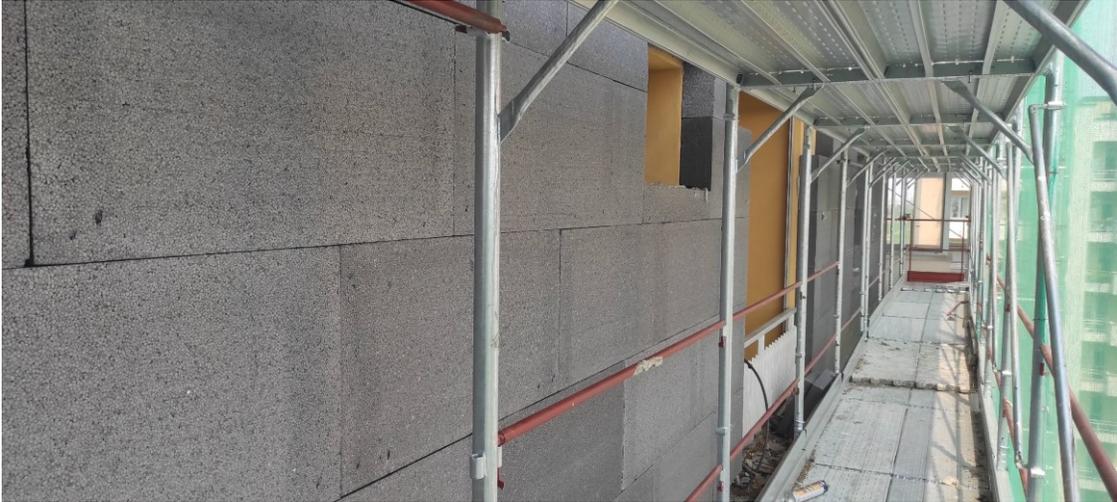
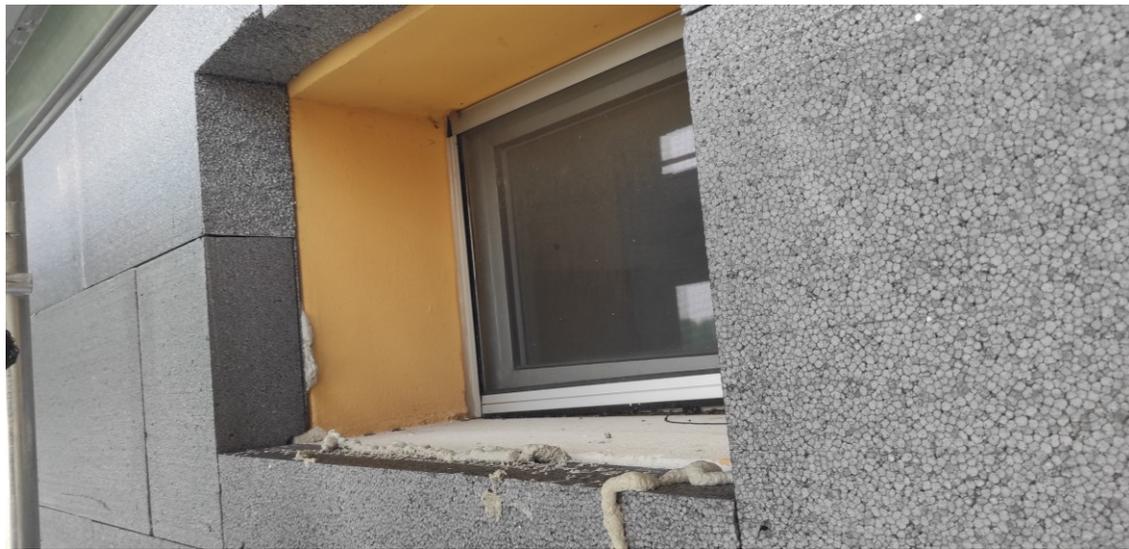
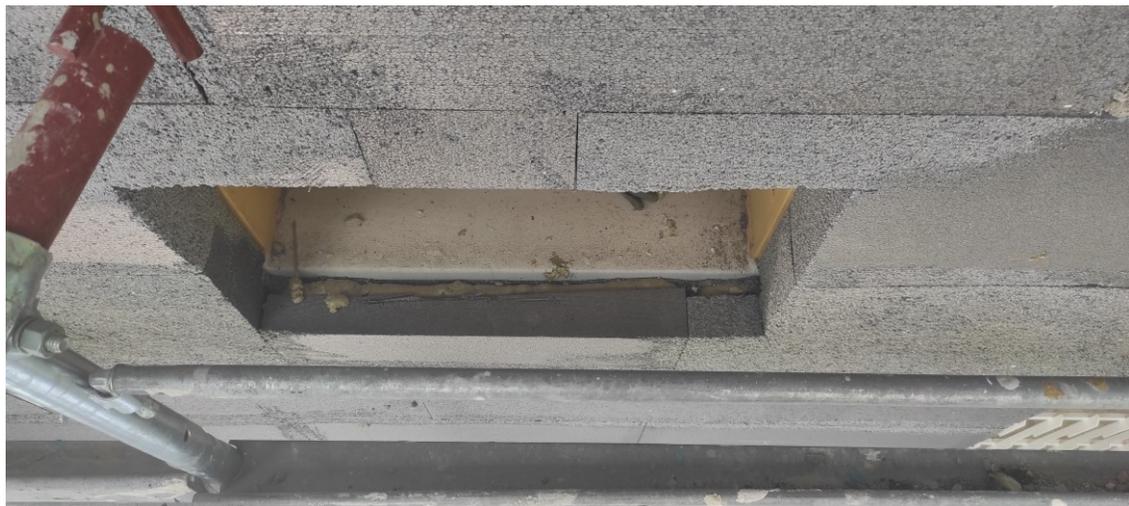
- POSA CAPPOTTO: terminata la posa dei pannelli su facciata lato est

Per incollaggio pannelli viene utilizzata la SCHIUMA ADESIVA STYRO PRO,  
Certificata per POSA CAPPOTTO secondo ETICS

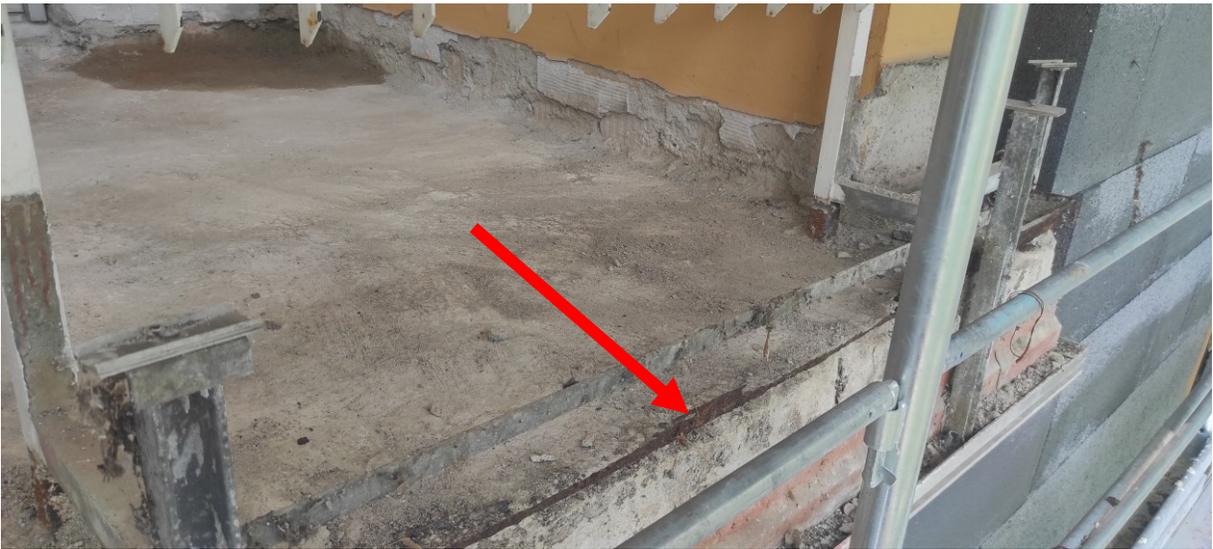
- Sono state rimosse tutte le fioriere. Si constata che in alcuni punti, la struttura di sostegno delle fioriere risulta molto usurata e sarà necessario sostituirla

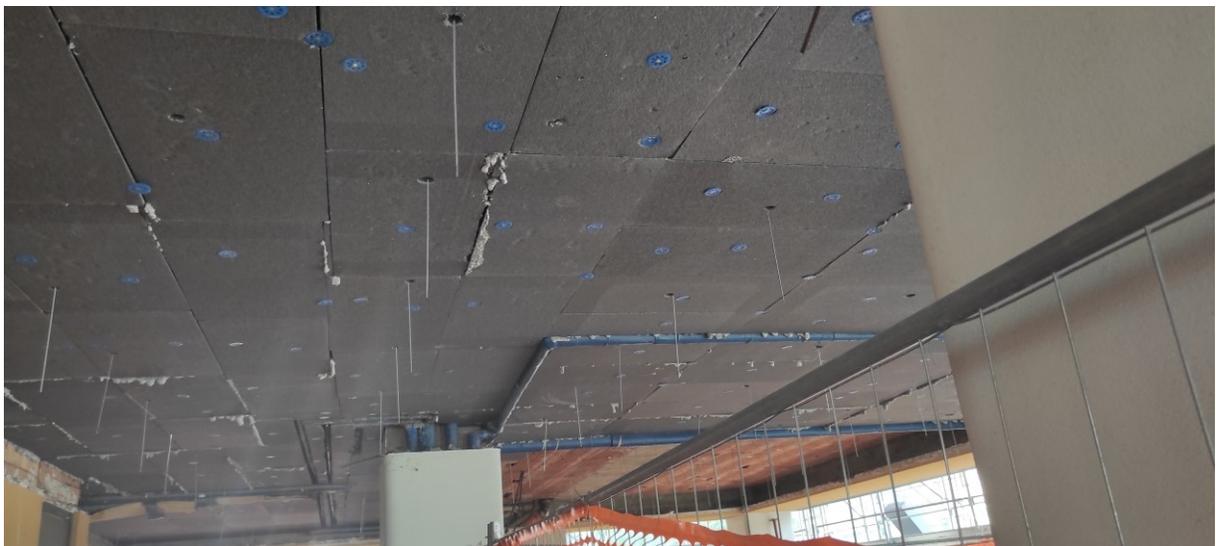
- PLAFONE PILOTIS: cominciata l'applicazione dei pannelli su plafone pilotis e posa dei tasselli provvisori civico 33 e iniziata la rimozione dei pannelli

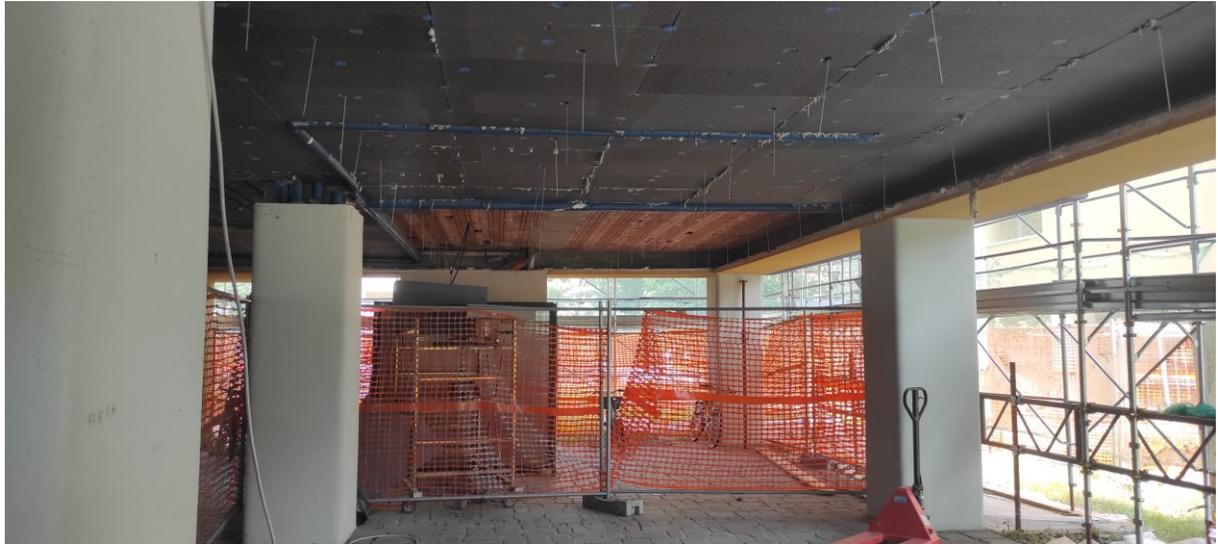
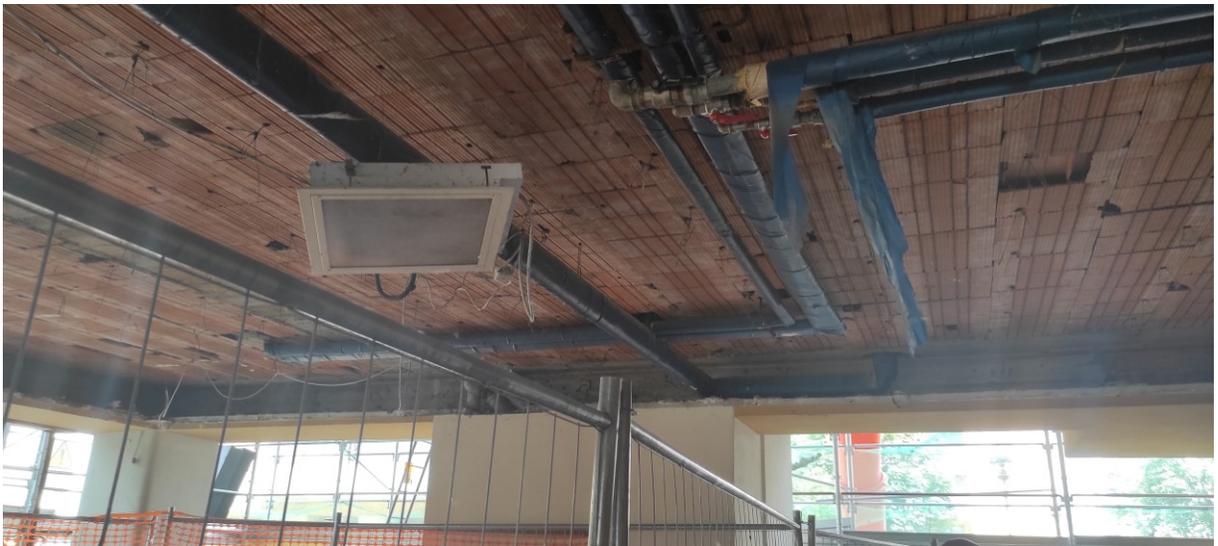
controsoffitto al civico 35
