Cesano Boscone, 25 agosto 2022

## VERBALE DI CANTIERE

### **Cantiere di: VIA SPORTING MIRASOLE N.33, N.35, N.37-39 Milano (MI)**

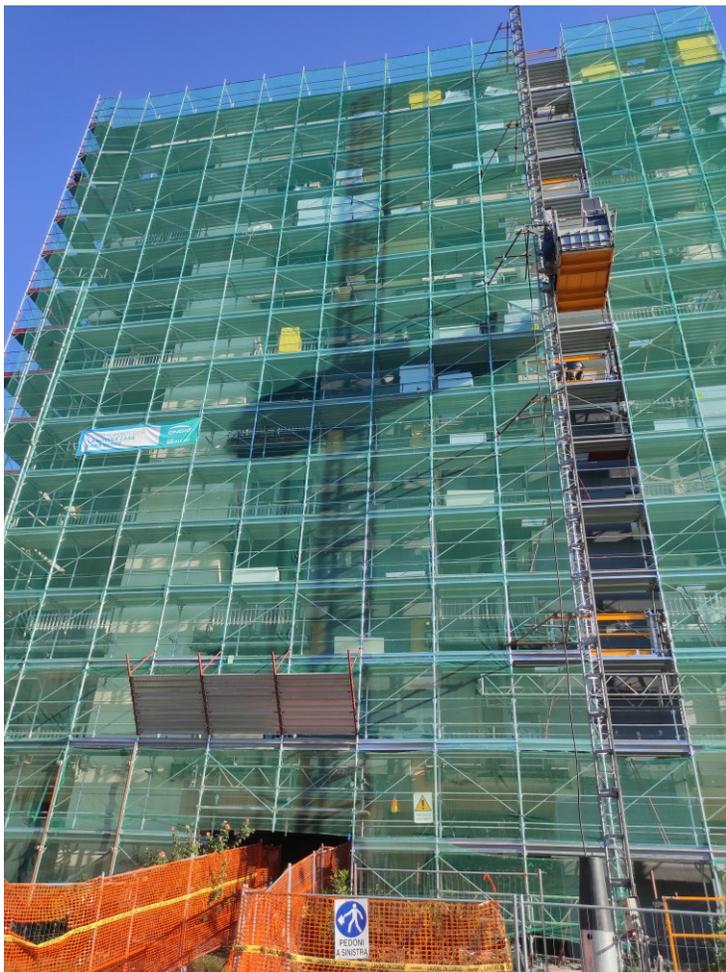
- In cantiere sono presenti n. 9 operai, dei quali solo 2 sono in possesso del tesserino di riconoscimento. Si ricorda che tutti gli operai devono essere in possesso del tesserino di riconoscimento
- Completata posa di strato isolante balconi
- Completata posa cappotto su sfondati balconi
- L'impresa comunica l'impossibilità nell'immediato di eseguire nuovamente le prove di estrazione dei tasselli con idoneo strumento. La DL, al fine di non interrompere le lavorazioni, procederà il giorno 1 settembre ad effettuare delle prove di estrazione dei tasselli a campione in modo da verificarne la stabilità. Se la prova darà esito positivo si procederà con la rasatura. L'impresa comunica di aver già provveduto a verificare la stabilità dei tasselli e sostituirne alcuni risultati poco stabili

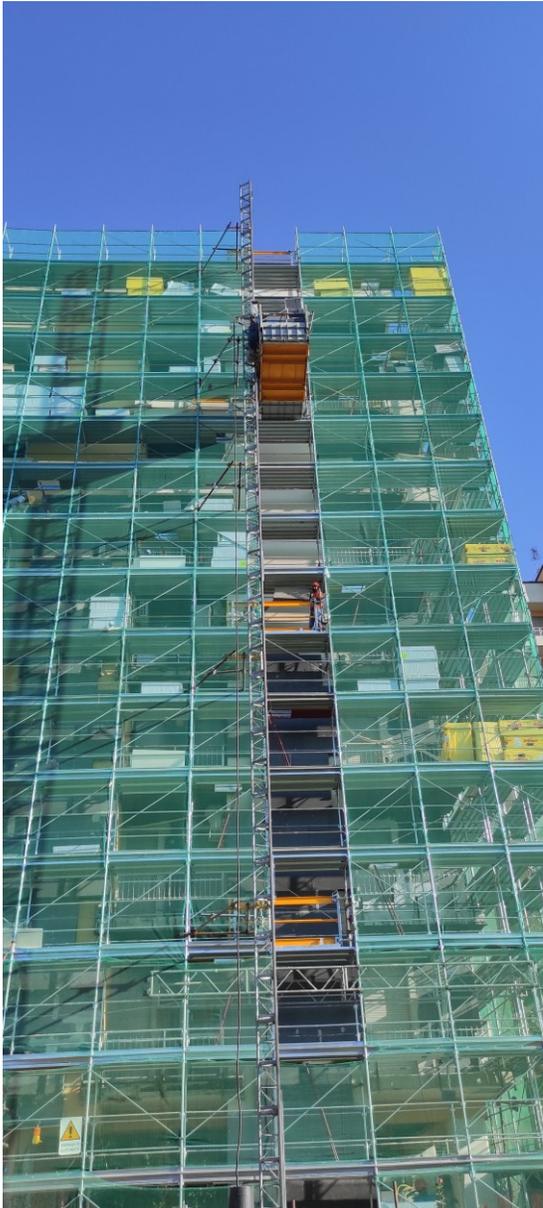
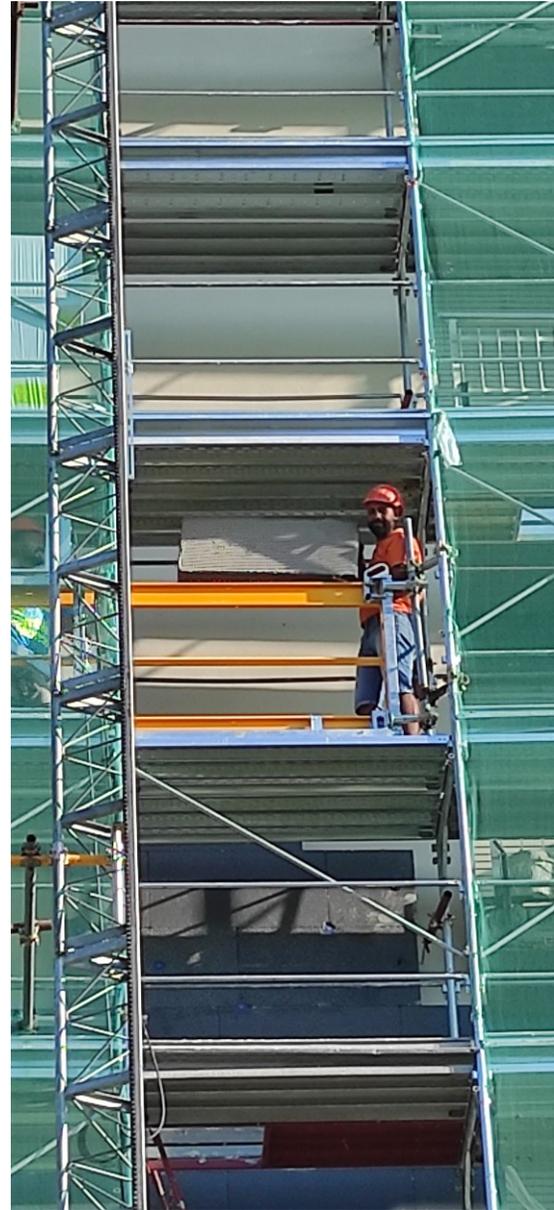
- APPLICAZIONE COLLANTE SU PANNELLI: Viene utilizzato il metodo a tutta superficie, conforme alle prescrizioni del manuale di posa Cortexa
